# Lawinenbeurteilung Holzerei Gommerleitung

Gutachten betreffend Auswirkungen des  
Schneisenaushiebs für die 380-kV-Leitung  
Ernen-Ulrichen auf die Lawinengefährdung

Brig, 17. Dezember 2018

Projekt: A10053

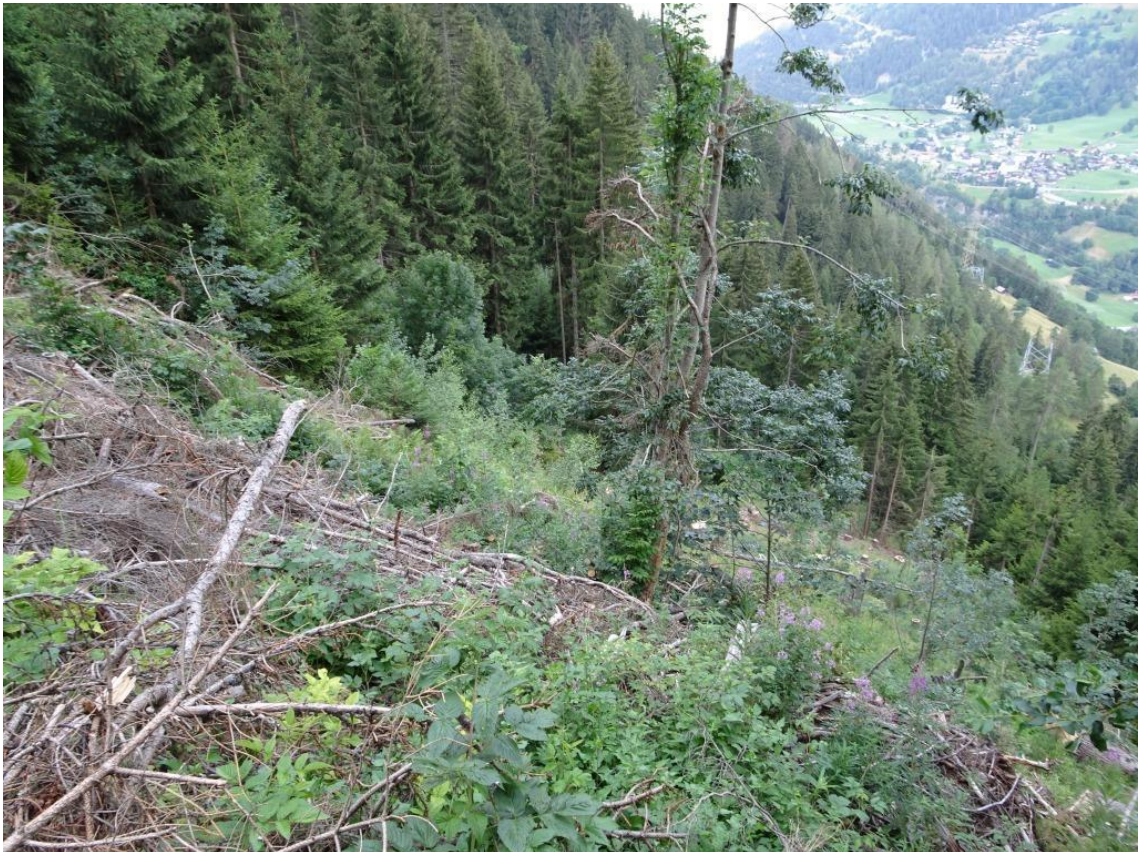
Abbildung 1

Beschreibung: Mittlere Hangneigung 35°; Verjüngungsansatz vorhanden (1 grössere Gruppe; flächig verteilt Laubholz); Lücke vergleichsweise schmal; Stöcke rund 1 m hoch.

*Teilfläche 1a; Verjüngungsansätze Laubholz flächig verteilt.*

Massnahmen: Abwarten und beobachten; bei Problemen Gleitschneeschutz ohne Pflanzungen.

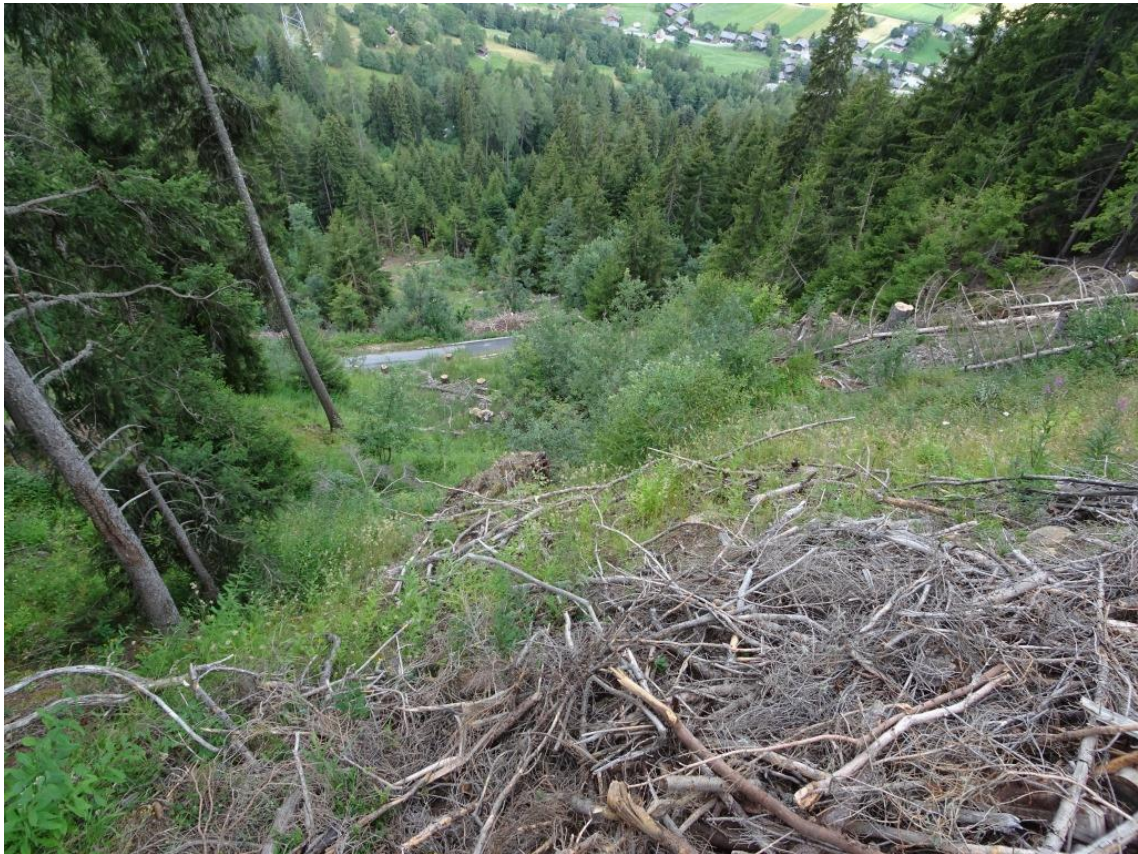
Abbildung 2

Beschreibung: Mittlere Hangneigung 40°; Verjüngungsansatz vorhanden (mehrere Gruppen auch mit Laubholz); quer liegende Baumstämme; Stöcke 1 bis 1.5 m hoch.

*Teilfläche 1b; mehrere Verjüngungsansätze.*

Massnahmen: Schneerechen (104 m); Pflanzungen (600 m<sup>2</sup>), Verbissschutz und Bodenschürfungen (200 m<sup>2</sup>).

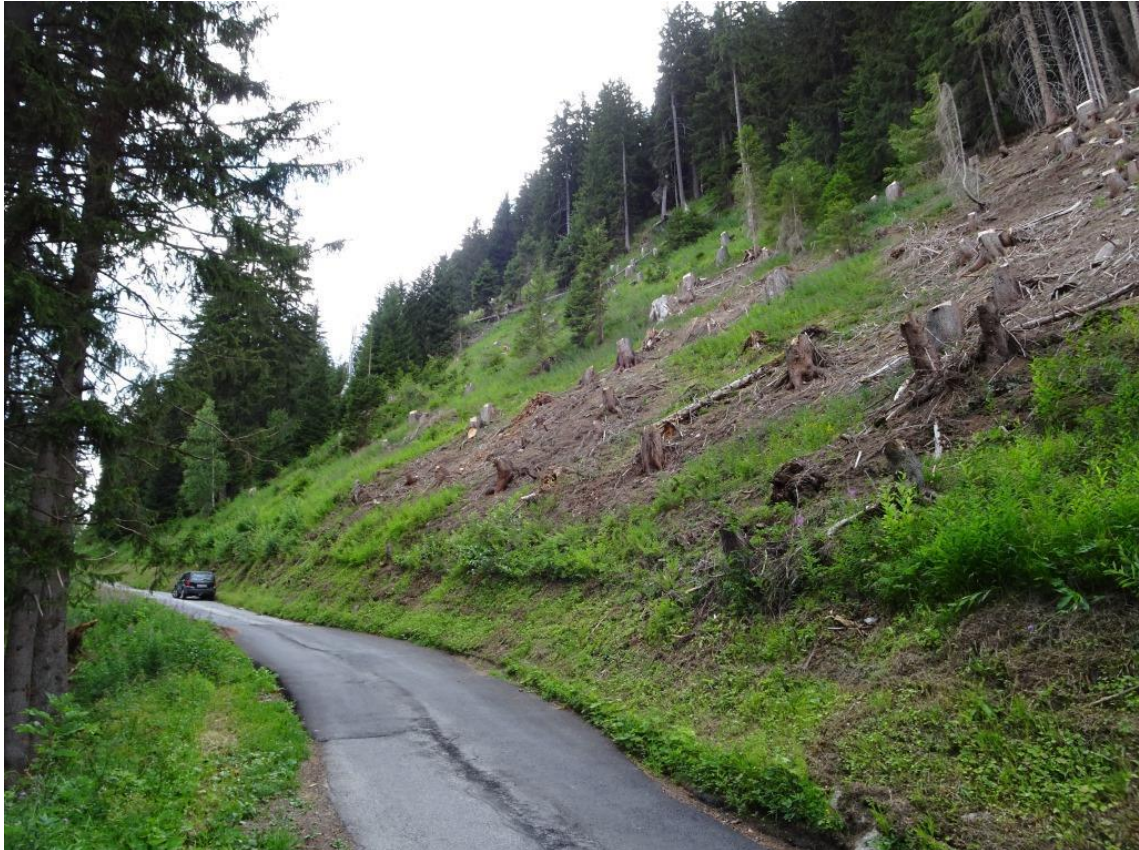
Abbildung 3

Beschreibung: Mittlere Hangneigung 35°; mehrere Verjüngungsansätze vorhanden (im nördlichen Teil vitaler Aufwuchs); Stöcke rund 1 m hoch; am östlichen Rand Tendenz zu Schneegleiten.

*Teilfläche 2; mehrere Verjüngungsansätze vorhanden.*

Massnahmen: Am östlichen Rand Gleitschneeschutz mit Dreibeinböcken (60 Stück); Pflanzungen (420 m<sup>2</sup>), Verbissschutz und Bodenschürfungen (140 m<sup>2</sup>).

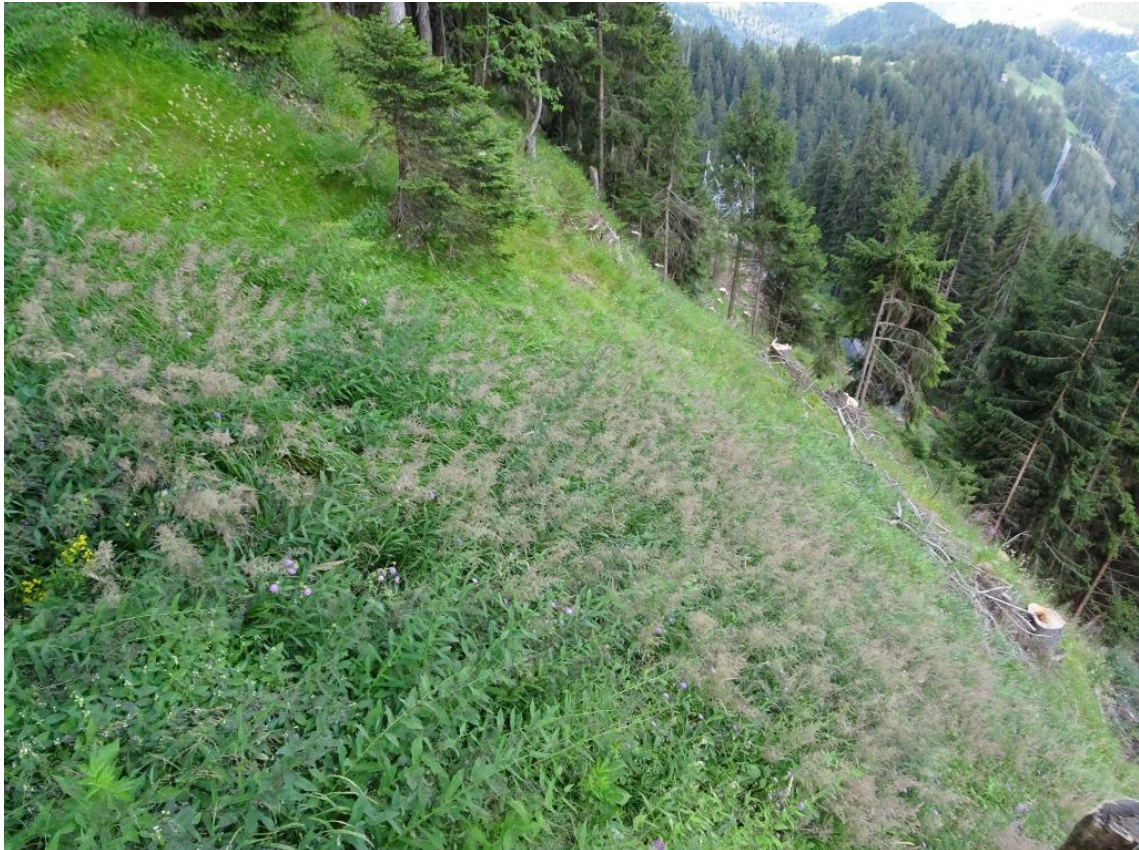
Abbildung 4

Beschreibung: Mittlere Hangneigung 40°; lange durchgehende Öffnung in der Falllinie (Runse); keine hohen Stöcke vorhanden; im oberen Teil Wollreitgras (begünstigt Schneegleiten); keine Verjüngung vorhanden.

*Teilfläche 3; Wollreitgras im oberen Teil begünstigt Schneegleiten.*

Massnahmen: Schneerechen (72 m); Pflanzungen (850 m<sup>2</sup>), Verbißschutz und Bodenschürfungen (280 m<sup>2</sup>).

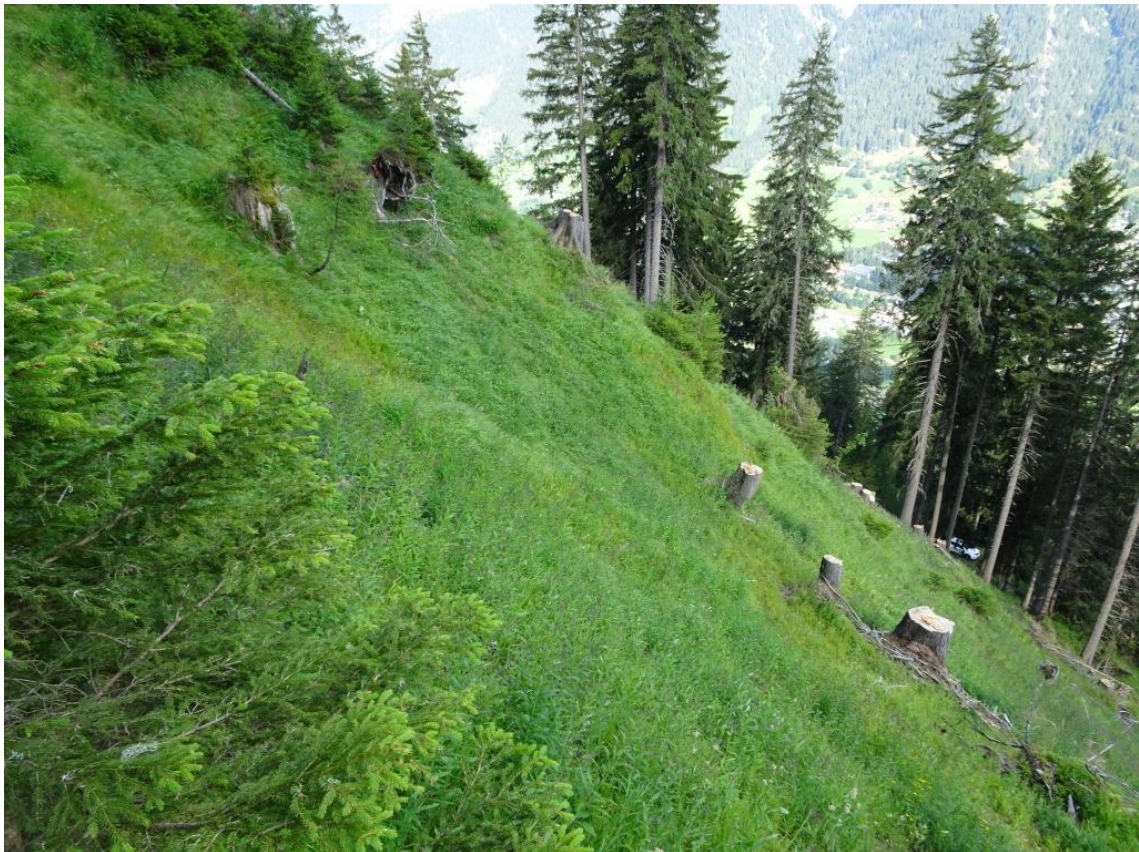
Abbildung 5

Beschreibung: Mittlere Hangneigung 40°; sehr grossflächig; teilweise Verjüngungsansätze vorhanden; teilweise hohe Stöcke; im mittleren Teil lange durchgehende Runse bis Strasse (mit Wollreitgras).

*Teilfläche 6; Wollreitgras in der durchgehenden Runse.*

Massnahmen: Gleitschneeschutz mit Dreibeinböcken oberhalb des Mastes und im östlichen Teil (122 Stück) sowie Schneerechen in der Runse (gesamt 116 m); Pflanzungen (1'700 m<sup>2</sup>), Verbissschutz und Bodenschürfungen (560 m<sup>2</sup>).

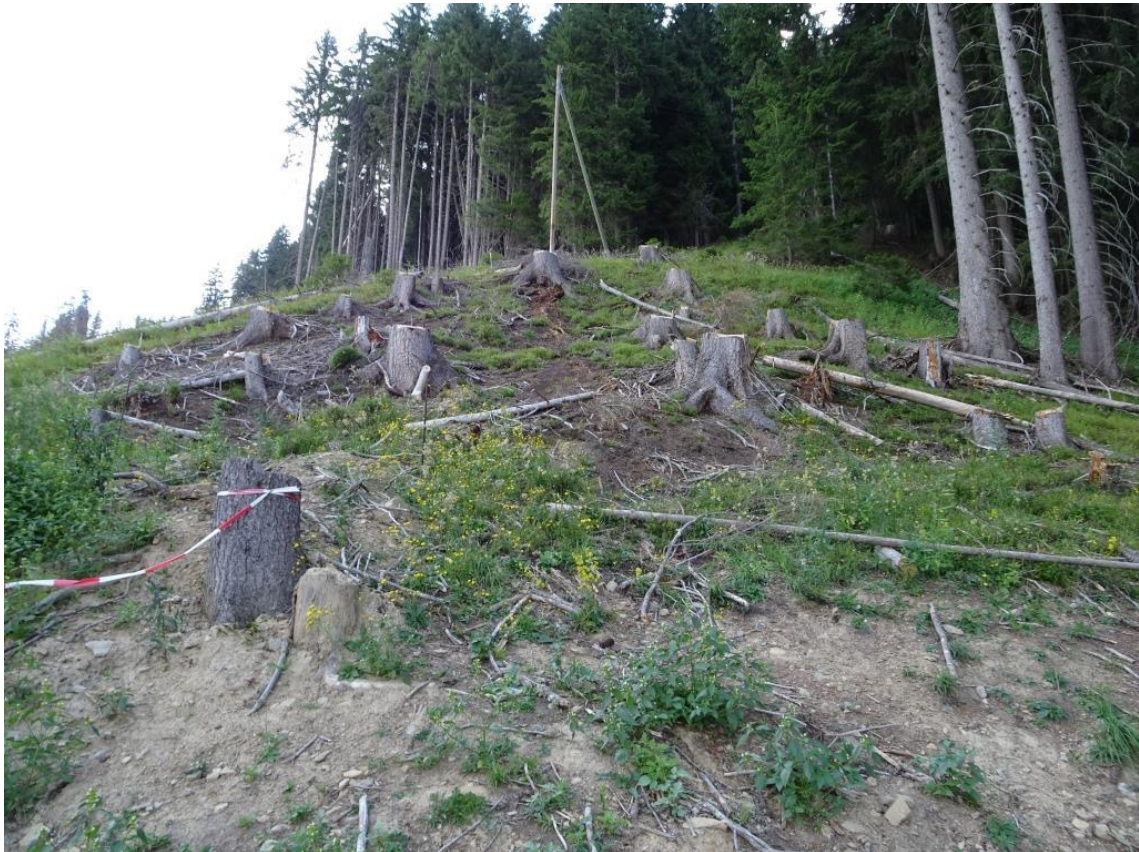
Abbildung 6

Beschreibung: Mittlere Hangneigung 30°; Verjüngungsansätze vereinzelt vorhanden; viele hohe Stöcke im Bereich der oberen Strassenböschung; im oberen, östlichen Teil Tendenz zu Schneegleiten.

*Teilfläche 7; Zone mit Tendenz zu Schneegleiten.*

Massnahmen: Gleitschneeschutz mit Dreibeinböcken im oberen, östlichen Teil (45 Stück); Pflanzungen (310 m<sup>2</sup>), Verbissschutz und Bodenschürfungen (100 m<sup>2</sup>).

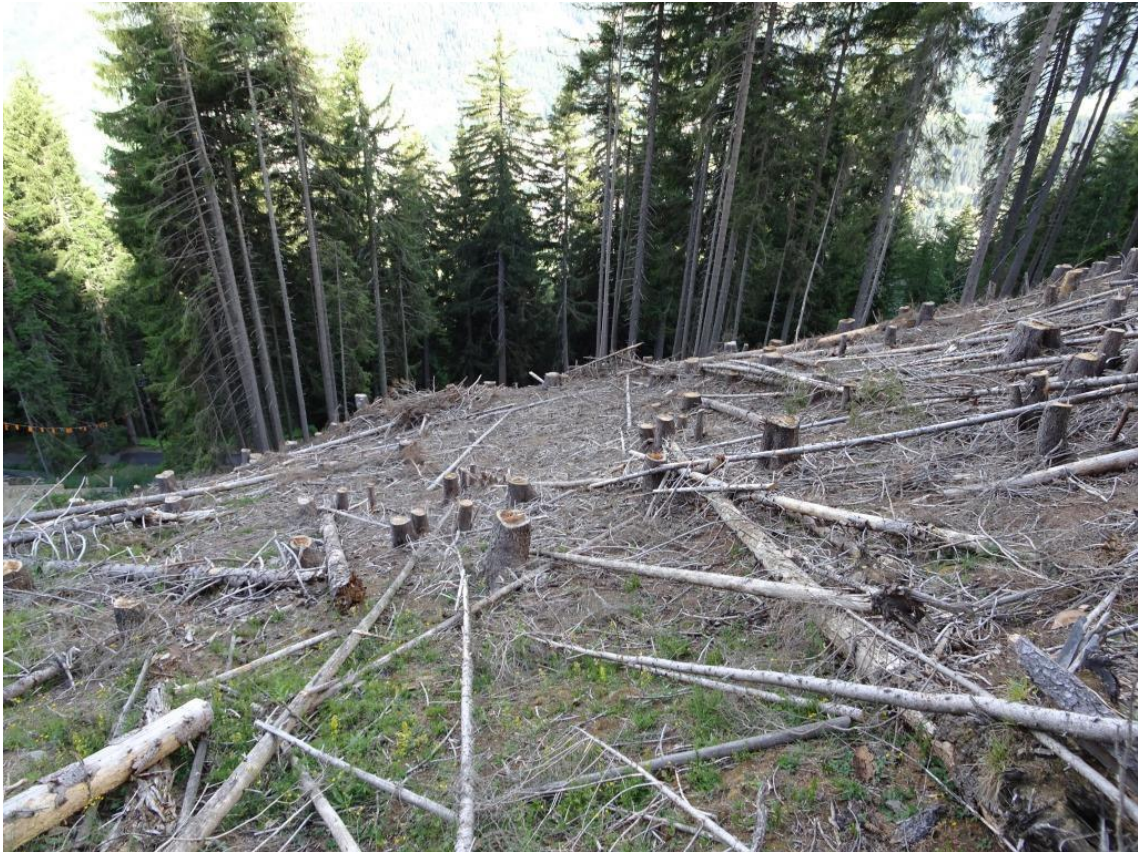
Abbildung 7

Beschreibung: Mittlere Hangneigung 35°; nach unten durchgehend offen bis zur Strasse; viele Stöcke und quer liegendes Holz. Mit dem liegenden Holz sollte es keine Probleme mit Schneegleiten geben. Im Bereich der Strassenböschung Verjüngung (Pionierbaumarten) vorhanden.

*Teilfläche 8; viele hohe Stöcke und liegendes Holz.*

Massnahmen: Stellenweise Schlagräumung und Bodenschürfungen als Starthilfe (350 m<sup>2</sup>). Danach abwarten und beobachten.

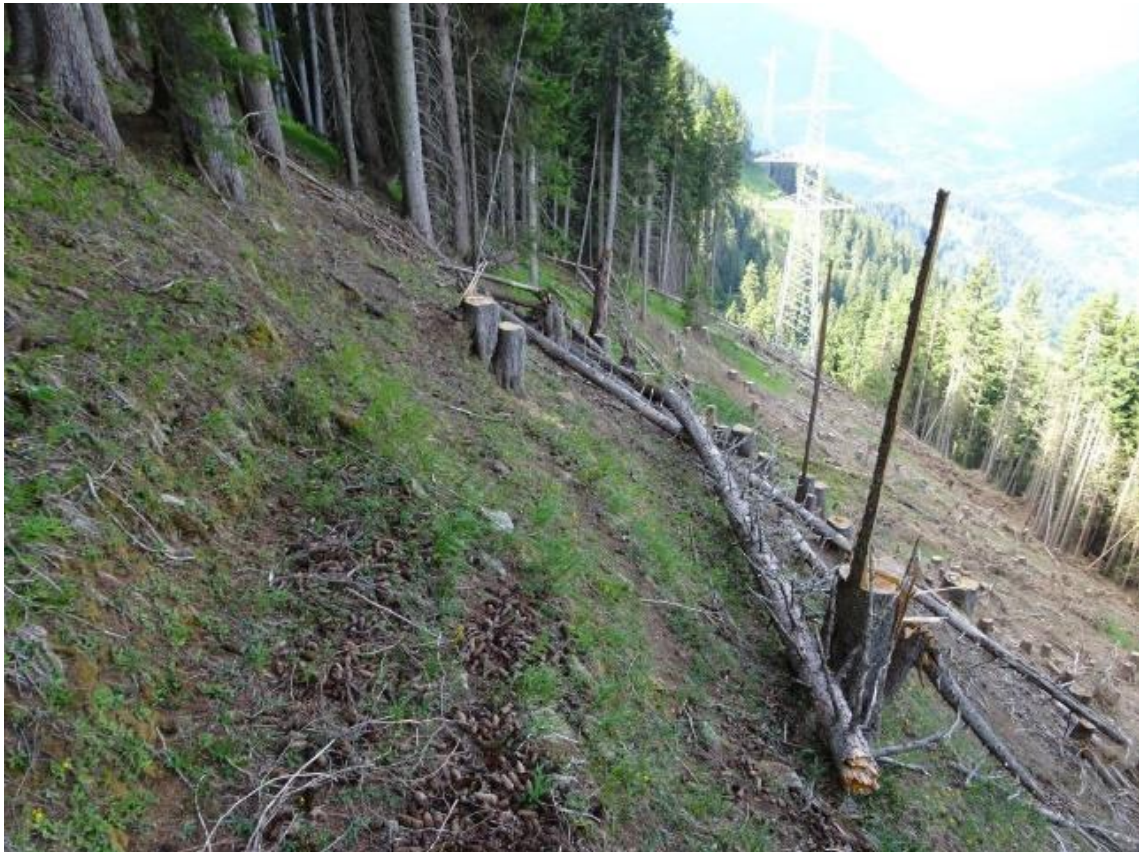
Abbildung 8

Beschreibung: Mittlere Hangneigung 35°; keine Verjüngung vorhanden; im Bereich der Schneise viele Stöcke und liegendes Holz. Am östlichen Rand Tendenz zu Schneegleiten. Steiler instabiler Waldrand unten.

*Teilfläche 10; oberer Bereich mit wenigen hohen Stöcken, altem morschem Holz; Tendenz zu Schneegleiten.*

Massnahmen: Gleitschneeschutz mit Dreibeinböcken am östlichen Rand (120 Stück). Pflanzungen (1'100 m<sup>2</sup>) und Verbissschutz. Schlagräumung im Bereich des Leitungskorridors und Bodenschürfungen (850 m<sup>2</sup>). Waldrand unten beobachten.

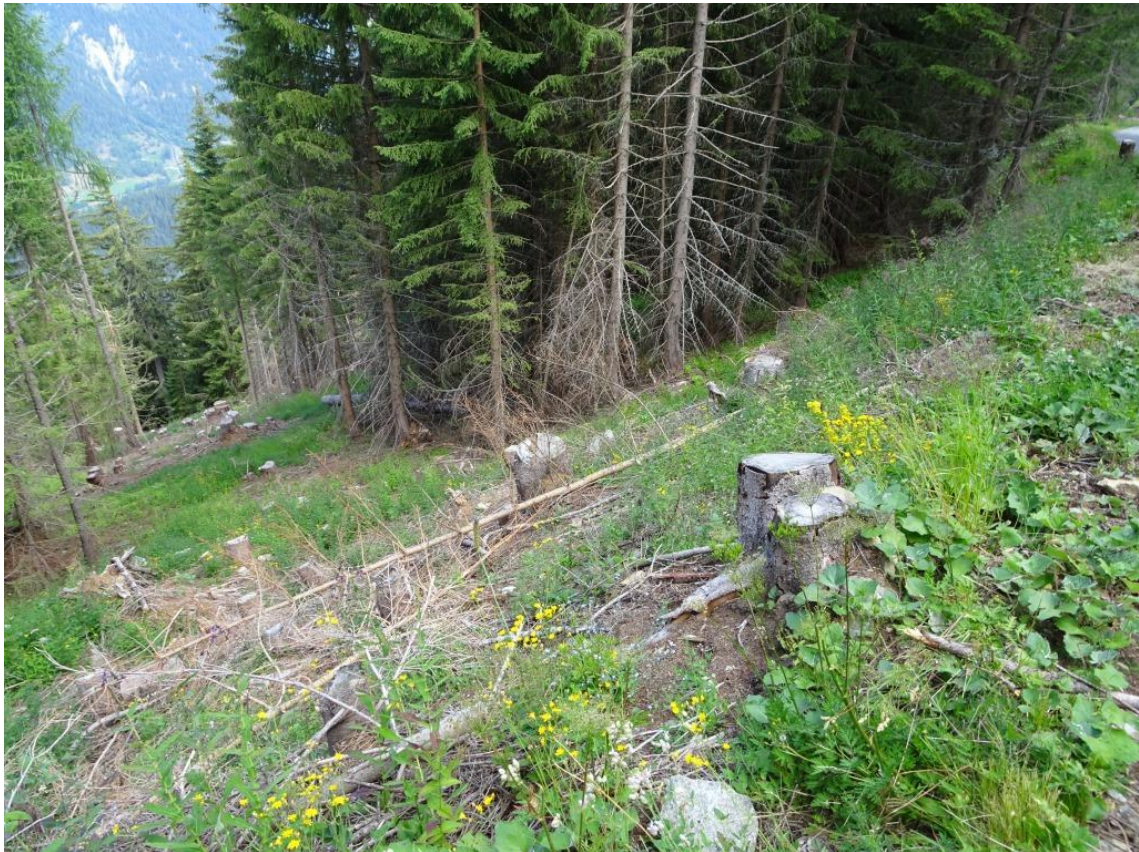
Abbildung 9

Beschreibung: Mittlere Hangneigung 30°; lange Öffnung gegen oben (ehemalige Seillinie); unten Verjüngungsansätze vorhanden.

*Teilfläche 11; steilster Bereich unterhalb der Strasse; lange durchgehende Öffnung.*

Massnahmen: Gleitschneeschutz mit Dreibeinböcken unterhalb der Strasse (30 Stück). Pflanzungen (240 m<sup>2</sup>), Verbissschutz und Bodenschürfungen (80 m<sup>2</sup>).

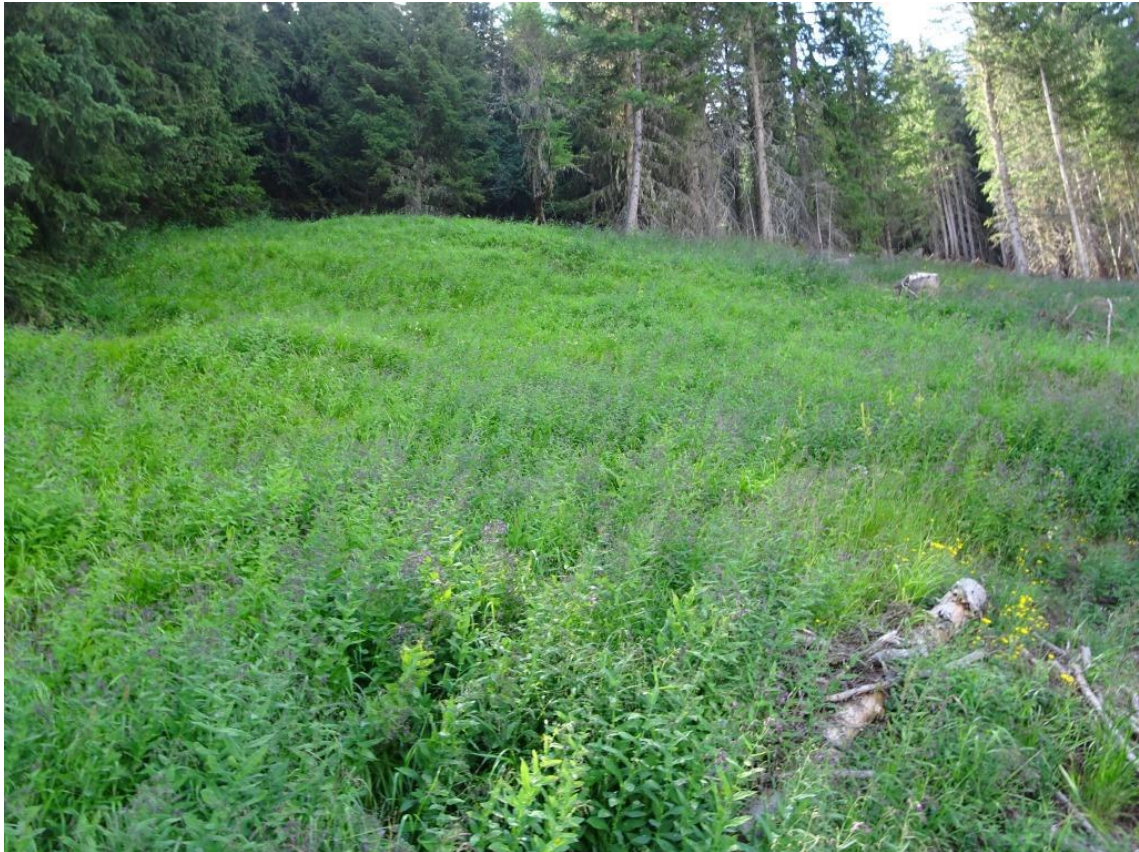
Abbildung 10

Beschreibung: Mittlere Hangneigung 30°; grosse Öffnung oberhalb der Leitung (30 bis 40° Hangneigung); prinzipiell keine Verjüngung vorhanden; Wollreitgras/Hochstauden.

*Teilfläche 12b; grosse Fläche oberhalb der Leitung ohne Verjüngung und starker Vegetationskonkurrenz.*

Massnahmen: Schneerechen in der oberen Öffnung (64 m). Pflanzungen (910 m<sup>2</sup>), Verbissschutz und Bodenschürfungen (910 m<sup>2</sup>).

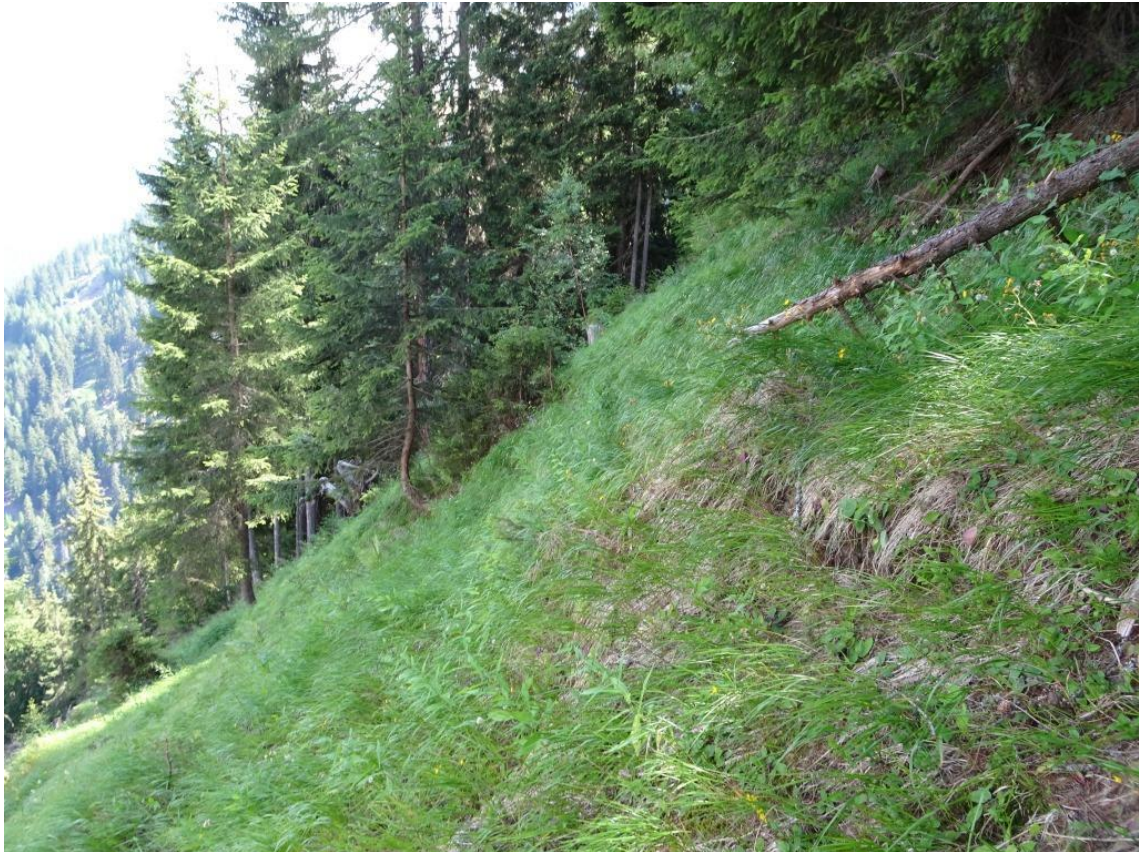
Abbildung 11

Beschreibung: Mittlere Hangneigung 35°; sehr grossflächig; keine Verjüngung vorhanden.

*Teilfläche 15; flächige steile Öffnung am oberen Waldrand; Wollreitgras begünstigt Schneegleiten; Anzeichen für Schneegleiten an den Bäumen (Säbelwuchs).*

Massnahmen: Gleitschneeschutz mit Dreibeinböcken zwischen dem Leitungskorridor und dem oberen Waldrand (40 Stück). Schneerechen in der flächigen Öffnung (56 m); Pflanzungen (1'200 m<sup>2</sup>), Verbissschutz und Bodenschürfungen im Bereich des Leitungskorridors (1'600 m<sup>2</sup>).

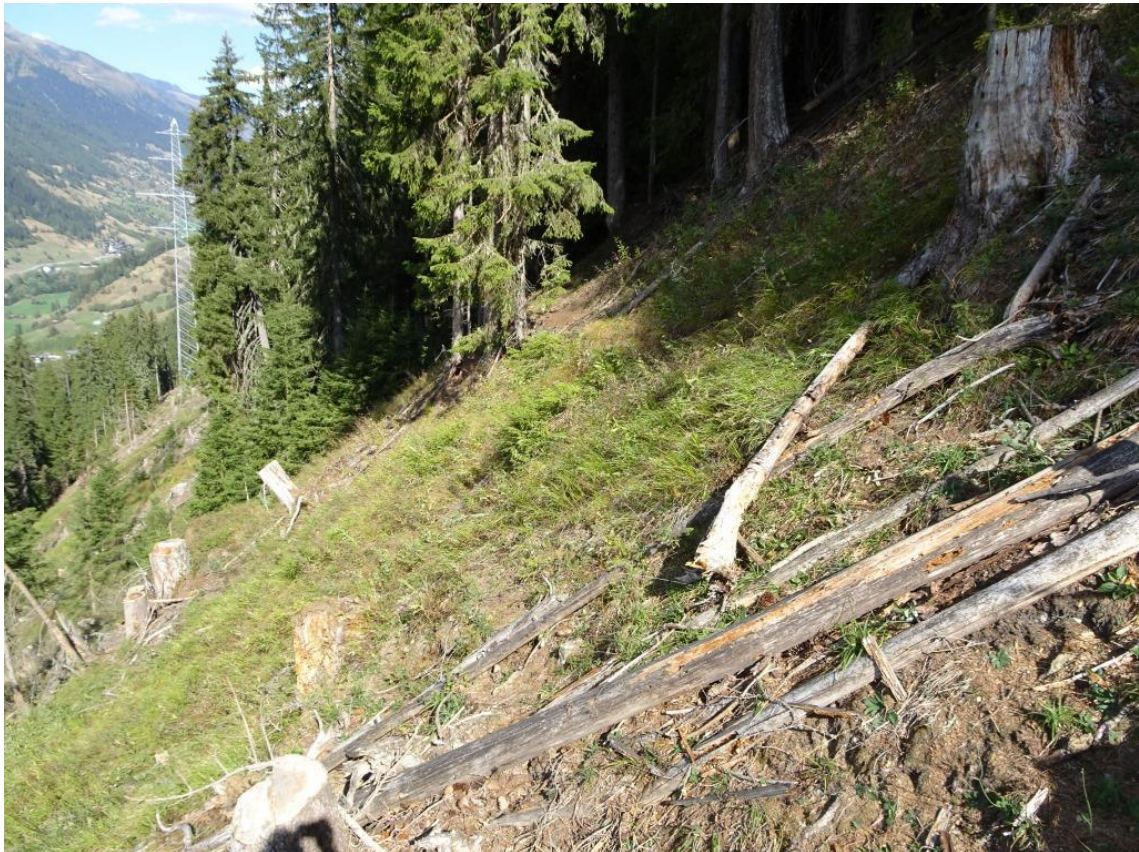
Abbildung 12

Beschreibung: Mittlere Hangneigung 40°; teilweise Anwuchs vorhanden (Schneegleiten aktuell bereits problematisch); Stöcke rund 1 m hoch. Grossflächig Wollreitgras und Hochstauden; in diesen Bereichen keine hohen Stöcke.

*Teilfläche 20; für Schneegleiten anfällige Flächen oberhalb des Leitungskorridors.*

Massnahmen: Gleitschneeschutz mit Dreibeinböcken zwischen dem Leitungskorridor und dem oberen Waldrand (rund 85 Stück). Pflanzungen (550 m<sup>2</sup>), Verbissschutz und Bodenschürfungen.

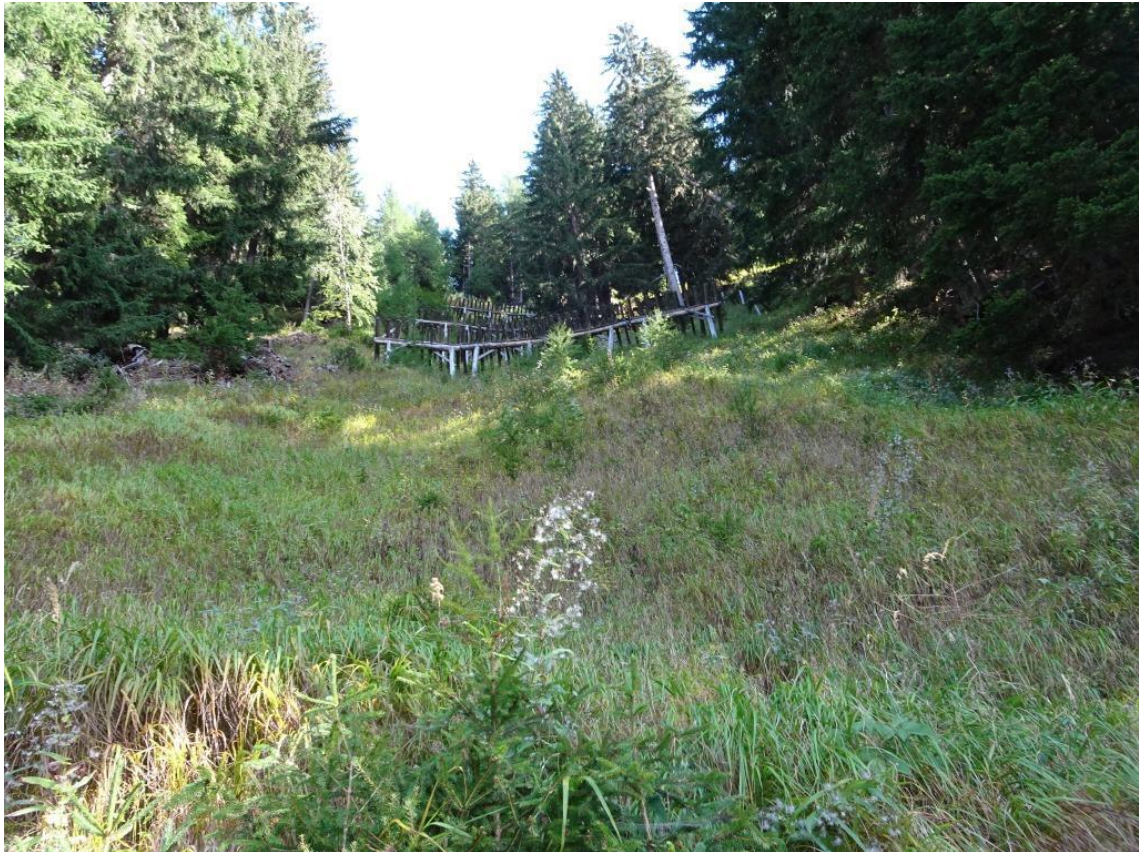
Abbildung 13

Beschreibung: Mittlere Hangneigung 35°; unterhalb der bereits vorhandenen Schneerechen besteht eine zu grosse Öffnung. Grossflächig Wollreitgras in der Öffnung; Schneegleiten problematisch; fast keine Verjüngung.

*Teilfläche 21; unterhalb der bestehenden Verbauung grossflächig Wollreitgras und nur spärlich Verjüngung.*

Massnahmen: Schneerechen unterhalb der bestehenden Verbauung (56 m). Pflanzungen (950 m<sup>2</sup>), Verbissschutz und Bodenschürfungen (300 m<sup>2</sup>).

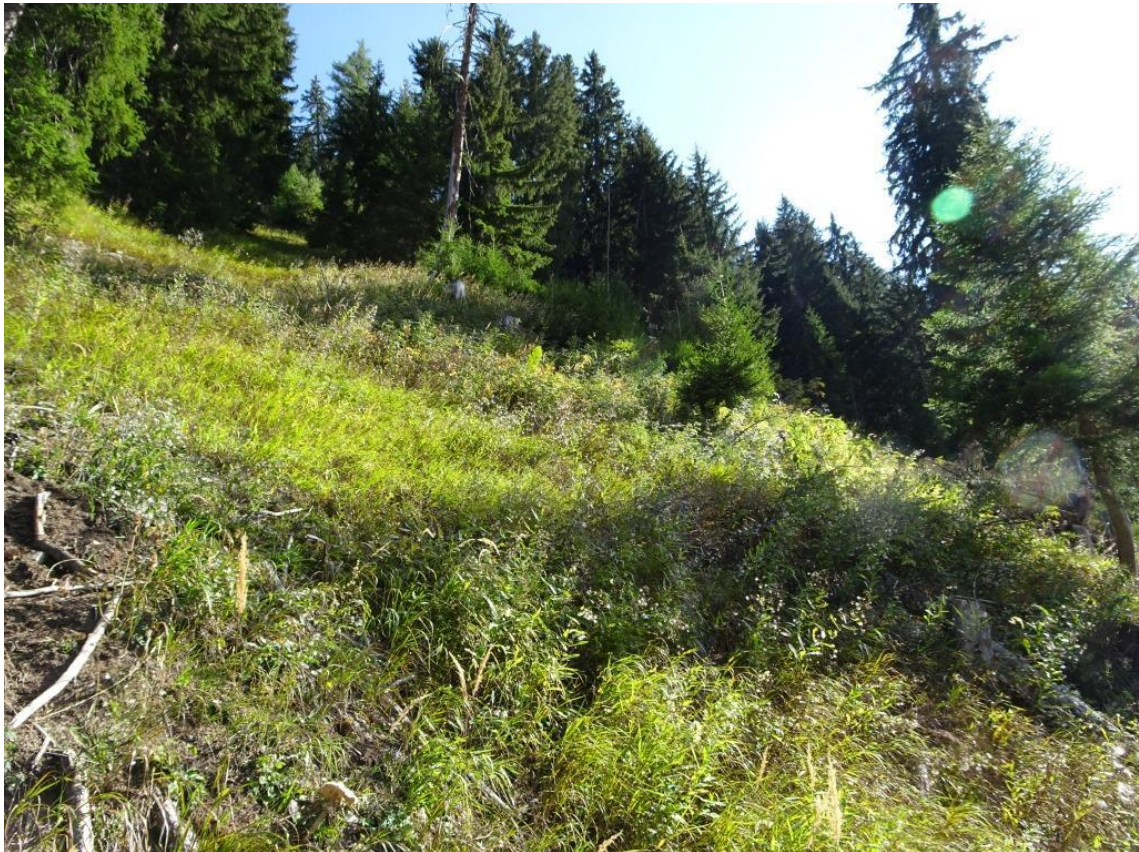
Abbildung 14

Beschreibung: Mittlere Hangneigung 30 bis 35°; sehr grossflächig. Teilweise sind Verjüngungsansätze vorhanden. Bergseitig oberhalb der Leitung stockt lückiger Wald. Grossflächig Wollreitgras und Hochstauden; Schneegleiten aktuell bereits problematisch. Anfang November 2018 ereigneten sich Sturmschäden, welche die Schneise talseitig im steilen Gelände (35 bis 40°) markant vergrösserten. Die entstandene Lücke ist nun so grossflächig, dass der Verbau einzig mit Dreibeinböcken nicht mehr möglich ist, da kleine Lawinenanrisse nicht mehr ausgeschlossen werden können.

Teilflächen 22a und 22b; oberhalb des Leitungskorridors lückiger Wald; Buchten mit flächigem Wollreitgras und Hochstauden.

Massnahmen: Grossflächiger, gruppenweise zerstreuter Gleitschneeschutz mit Dreibeinböcken oberhalb des Leitungskorridors (280 Stück). Verbau mit Schneerechen in der grossen Lücke (236 m). Pflanzungen (4'500 m<sup>2</sup>), Verbissschutz und Bodenschürfungen (1'500 m<sup>2</sup>).

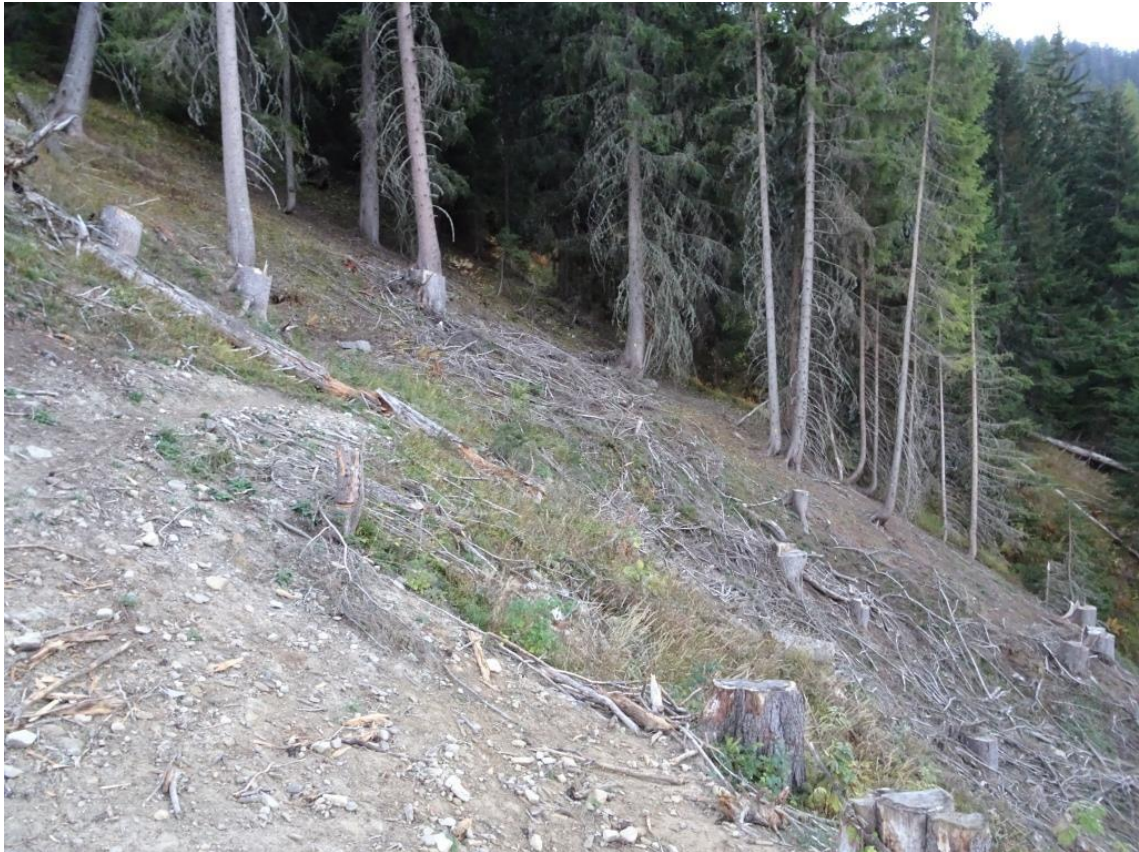
Abbildung 15

Beschreibung: Mittlere Hangneigung 30°; grossflächige Öffnung oberhalb des Leitungskorridors; Stöcke generell nicht hoch; aktuell keine Verjüngung vorhanden.

*Teilfläche 27; oberhalb des Leitungskorridors Fläche mit wenigen und niedrigen Stöcken; aktuell keine Verjüngungsansätze.*

Massnahmen: Gleitschneeschutz mit Dreibeinböcken oberhalb des Leitungskorridors (rund 110 Stück). Pflanzungen (700 m<sup>2</sup>), Verbissschutz und Bodenschürfungen (230 m<sup>2</sup>); Schlagräumung (950 m<sup>2</sup>).

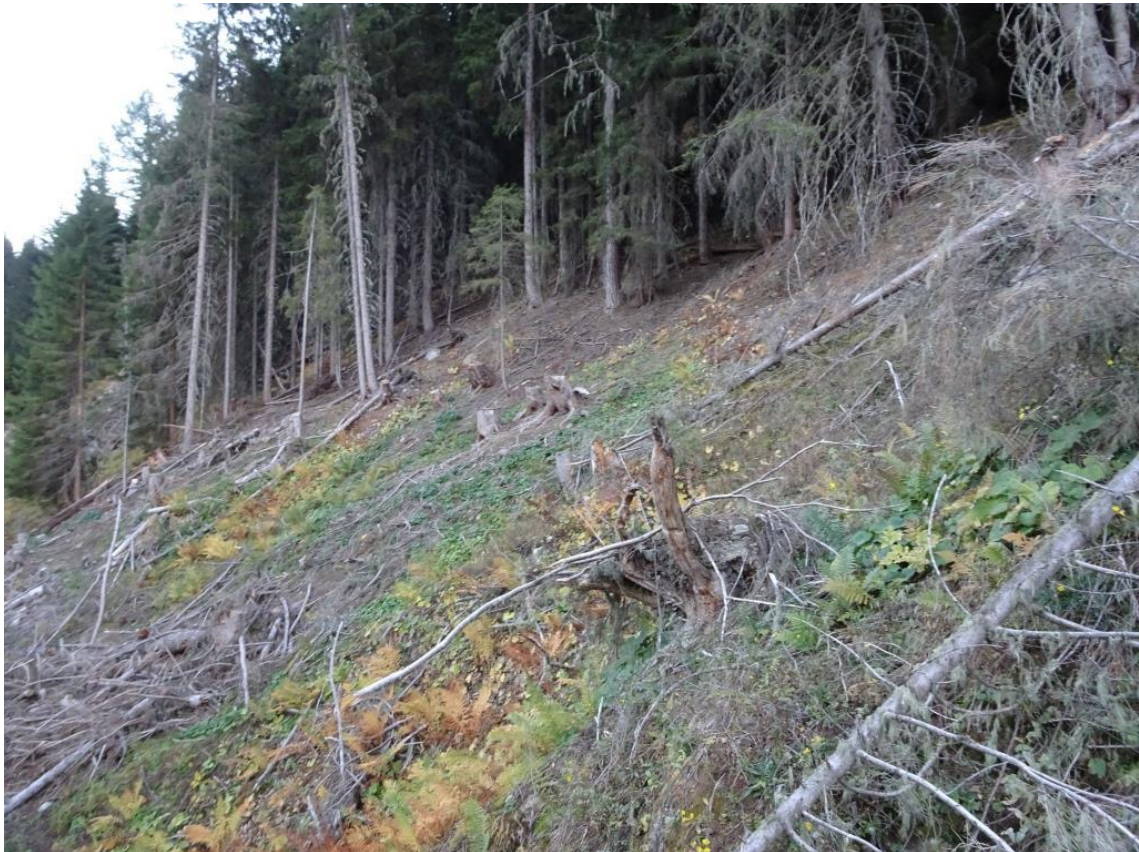
Abbildung 16

Beschreibung: Mittlere Hangneigung 35°; grosse Öffnung oberhalb des Leitungskorridors; Stöcke generell nicht hoch; aktuell keine Verjüngung vorhanden.

*Teilfläche 28; oberhalb des Leitungskorridors Fläche mit wenigen und niedrigen Stöcken; aktuell keine Verjüngungsansätze.*

Massnahmen: Gleitschneeschutz mit Dreibeinböcken oberhalb des Leitungskorridors (rund 30 Stück). Pflanzungen (200 m<sup>2</sup>), Verbissschutz und Bodenschürfungen (70 m<sup>2</sup>); Schlagräumung (300 m<sup>2</sup>).

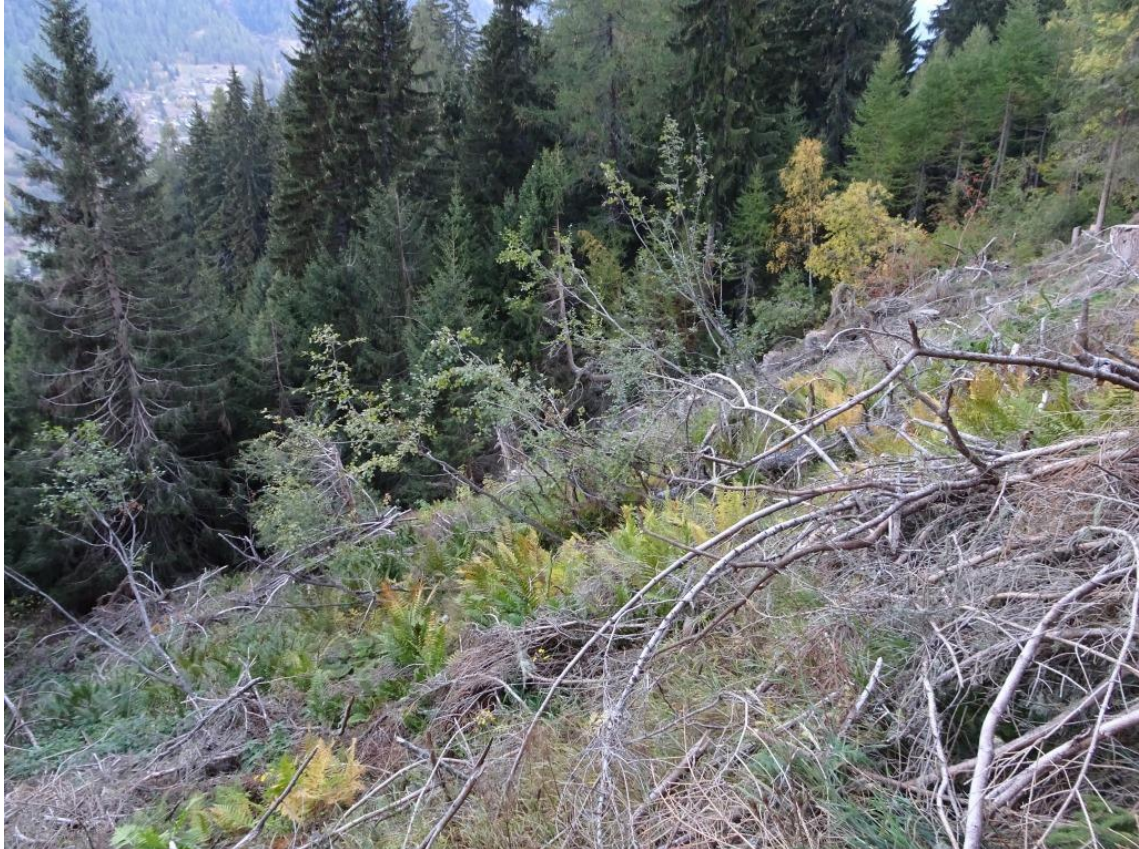
Abbildung 17

Beschreibung: Mittlere Hangneigung 25 bis 30°; Gelände vergleichsweise nicht so steil; Ansatzweise Pionierbaumarten und Verjüngungsgruppen vorhanden. Die natürliche Entwicklung ohne Gleitschneeschutz ist wahrscheinlich erfolgreich.

*Teilfläche 29; ansatzweise sind Pionierbaumarten und Verjüngungsgruppen vorhanden.*

Massnahmen: Abwarten und beobachten; bei Problemen Gleitschneeschutz im oberen Bereich oberhalb des Leitungskorridors.

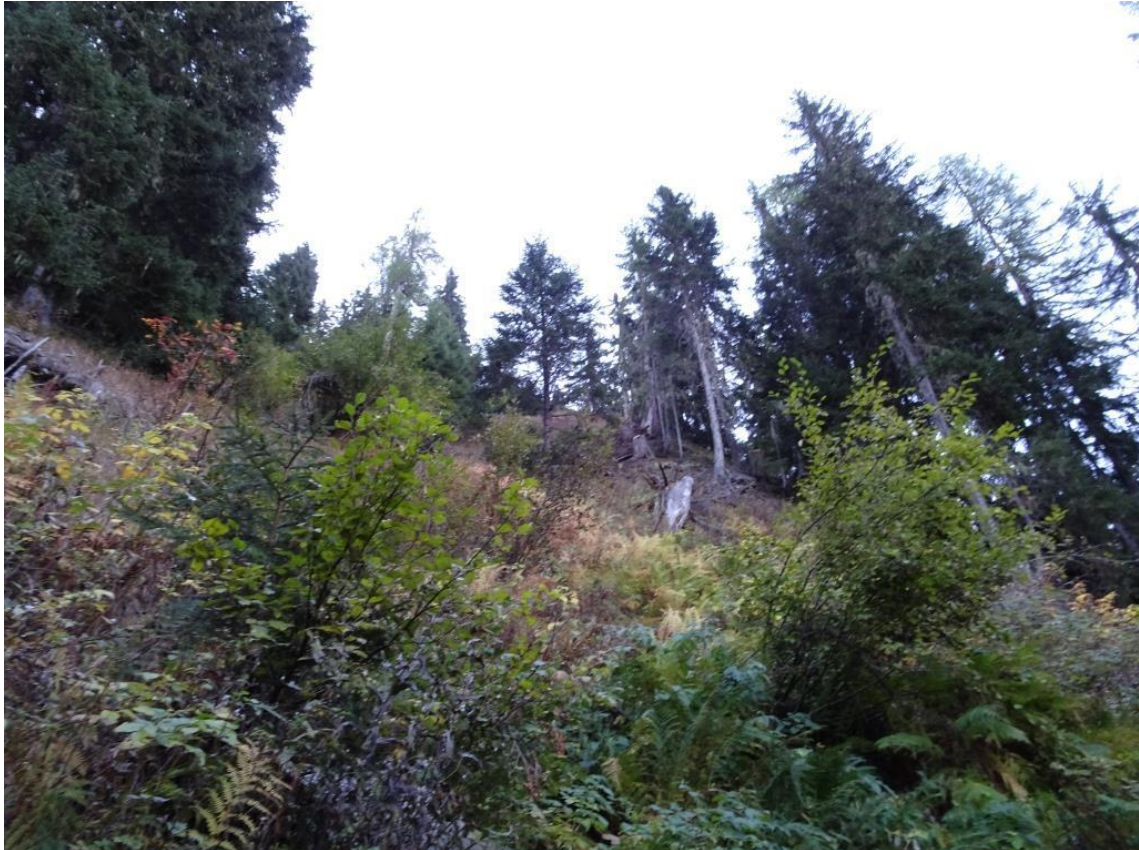
Abbildung 18

Beschreibung: Mittlere Hangneigung 40 bis 45°; lange, steile und schmale Runse, die schon vor dem Leitungsbau bestand. Pionierbaumarten und Verjüngungsansätze in der Runse vorhanden.

*Teilfläche 30; oberer Teil der Runse.*

Massnahmen: Abwarten und beobachten, da der Verbau der ganzen Runse sehr aufwändig ist. Bei problematischer Entwicklung sind Massnahmen zu prüfen.

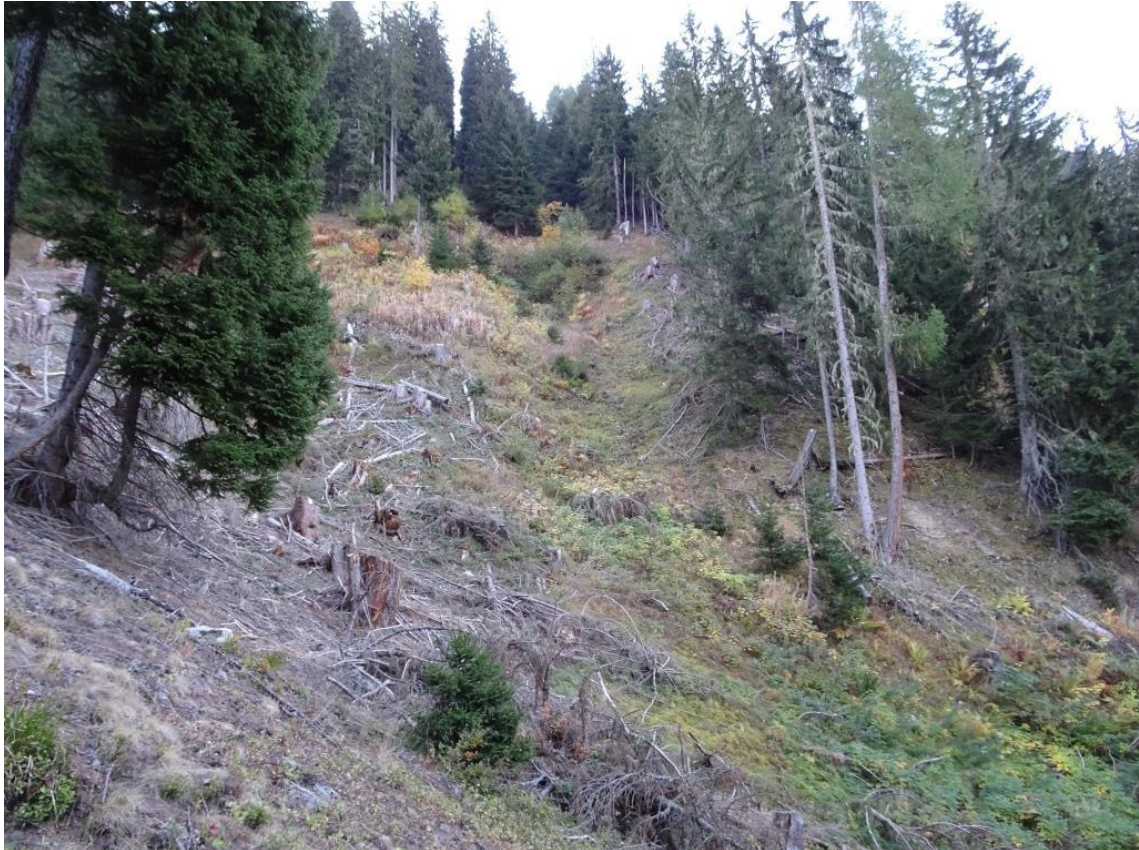
Abbildung 19

Beschreibung: Mittlere Hangneigung 40 bis 45°; lange und steile Runse in der Öffnung, die schon vor dem Leitungsbau bestand. Topografisch ist die Runse nicht bis ans untere Ende der Öffnung durchgehend. Verjüngungsansätze sind in der Runse vorhanden.

*Teilfläche 31; Verjüngungsansätze im oberen Teil der Runse. Runse dreht leicht ab und ist nicht bis zum unteren Ende der Öffnung durchgehend.*

Massnahmen: Abwarten und beobachten, da der Verbau der ganzen Runse sehr aufwändig ist. Bei problematischer Entwicklung sind Massnahmen zu prüfen.

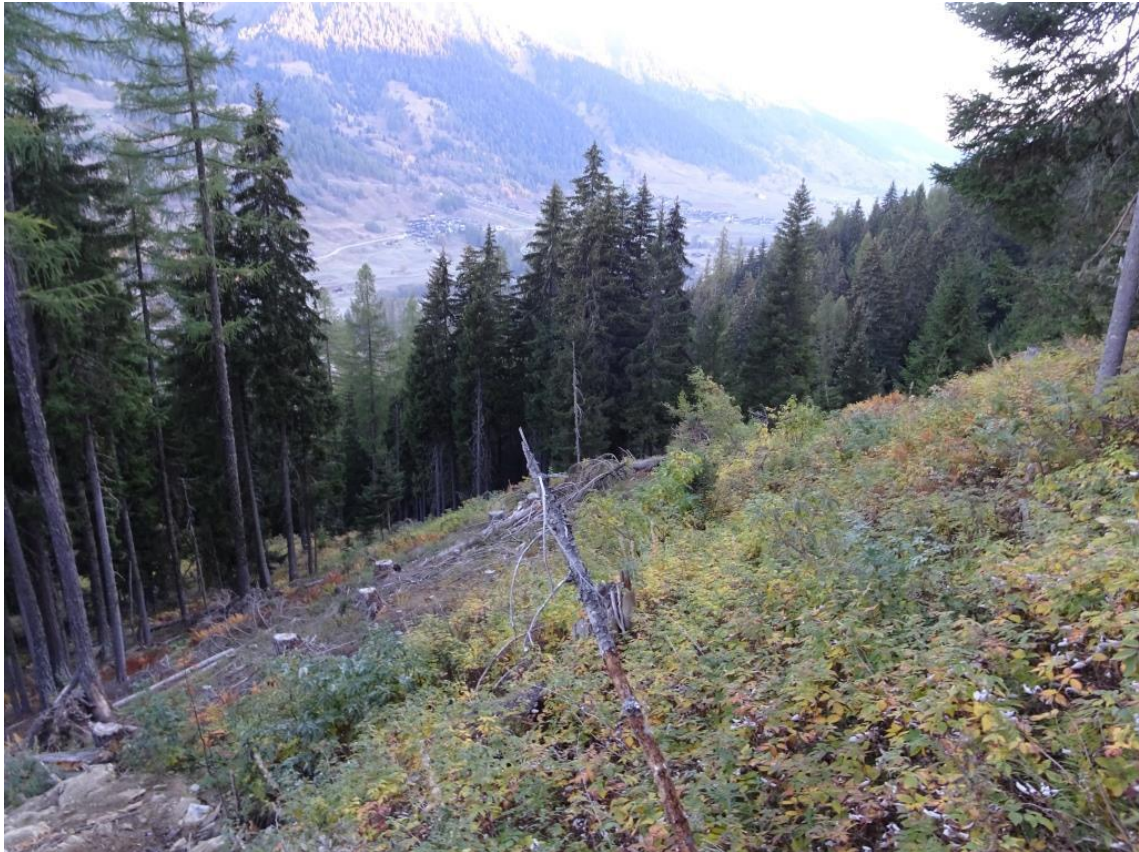
Abbildung 20

Beschreibung: Mittlere Hangneigung 25 bis 30°; Gelände vergleichsweise nicht so steil; quer zum Hang liegendes Holz. Verjüngungsansätze und -gruppen vorhanden. Die natürliche Entwicklung ohne Gleitschneeschutz ist wahrscheinlich erfolgreich.

*Teilfläche 32; Gelände vergleichsweise nicht so steil; Verjüngungsansätze vorhanden.*

Massnahmen: Abwarten und beobachten. Bei problematischer Entwicklung sind Massnahmen zu prüfen.
