# Lawinenbeurteilung Holzerei Gommerleitung

Gutachten betreffend Auswirkungen des  
Schneisenaushiebs für die 380-kV-Leitung  
Ernen-Ulrichen auf die Lawinengefährdung

Brig, 17. Dezember 2018

Projekt: A10053

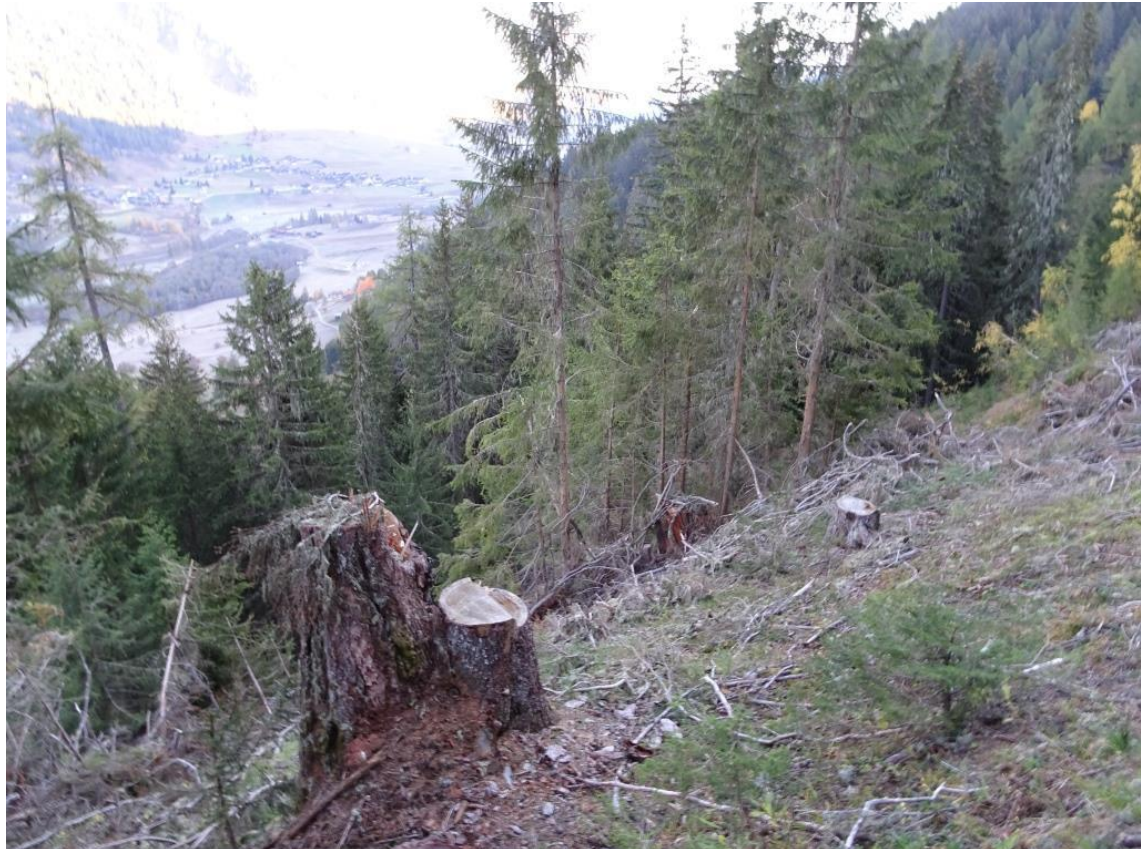
Abbildung 21

Beschreibung: Mittlere Hangneigung 35°; wenig Vegetationskonkurrenz und wenig Hochstauden. Verjüngungsansätze und -gruppen vorhanden.

*Teilfläche 34; Verjüngungsansätze und -gruppen vorhanden.*

Massnahmen: Abwarten und beobachten. Bei problematischer Entwicklung sind Massnahmen zu prüfen.

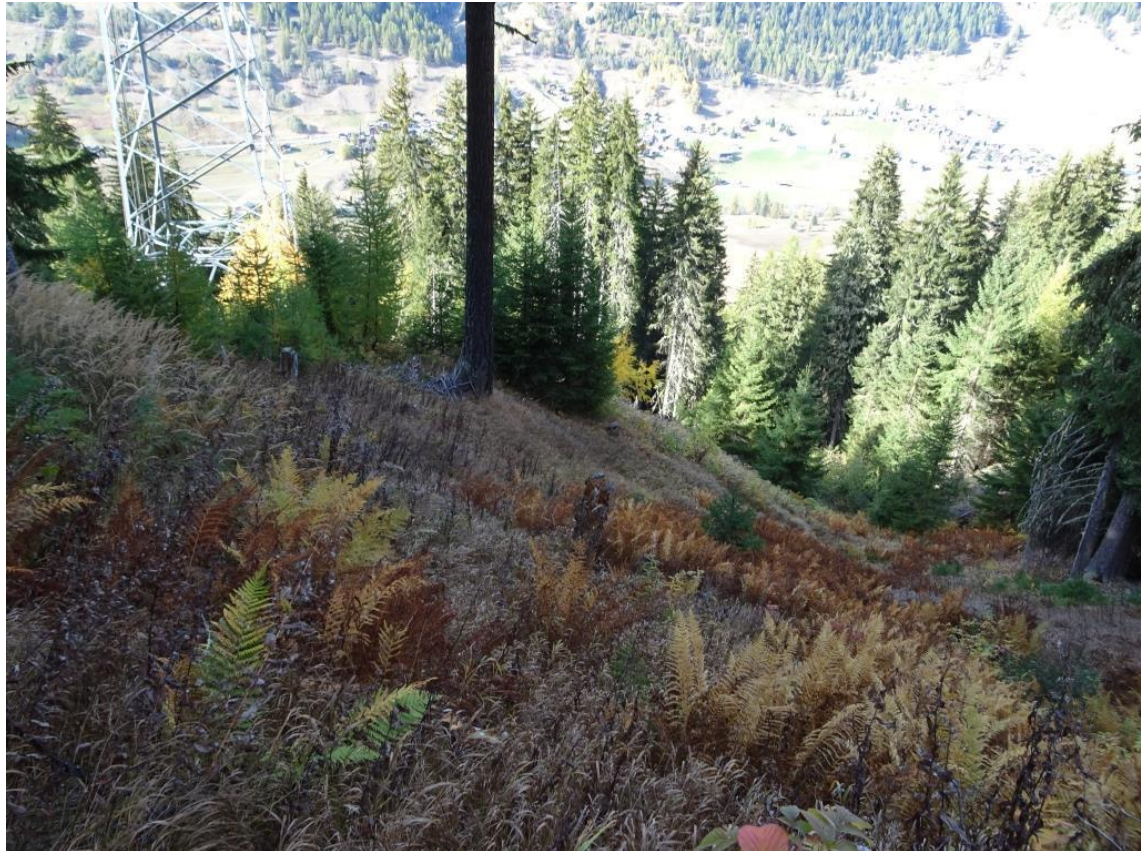
Abbildung 22

Beschreibung: Mittlere Hangneigung 35°; gut entwickelte Verjüngungsaufwüchse vorhanden.

*Teilfläche 35; Gut entwickelte Verjüngungs-Aufwüchse in der Fläche vorhanden.*

Massnahmen: Abwarten und beobachten. Bei problematischer Entwicklung sind Massnahmen zu prüfen.

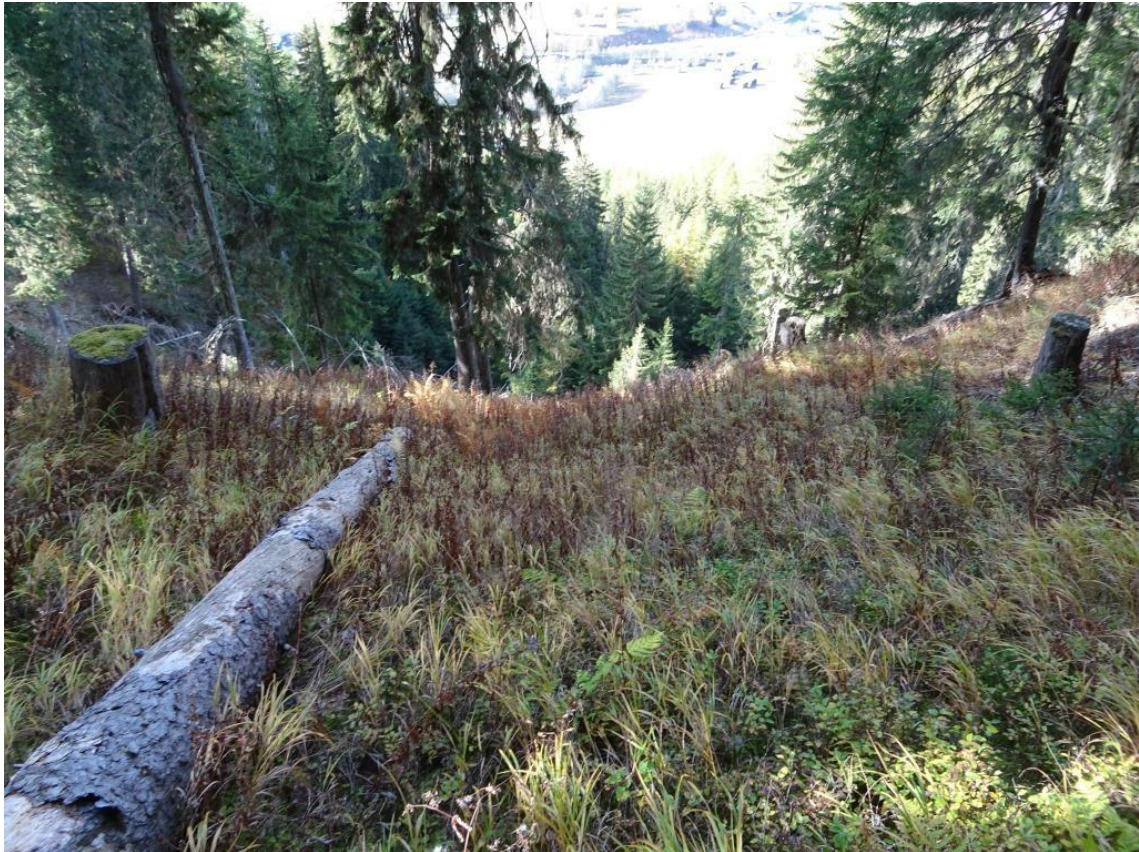
Abbildung 23

Beschreibung: Mittlere Hangneigung 40°; das Gelände ist steil; Schneegleiten war bereits vor dem Holzschlag problematisch (Säbelwuchs). Viel Hochstauden und Wollreitgras; im oberen Bereich eine grössere Öffnung mit Wollreitgras.

*Teilfläche 36; Grosse Öffnung mit Wollreitgras im oberen Bereich.*

Massnahmen: Im oberen Bereich Gleitschneeschutz mit Dreibeinböcken (60 Stück). Pflanzungen (400 m<sup>2</sup>), Verbisschutz und Bodenschürfungen (130 m<sup>2</sup>).

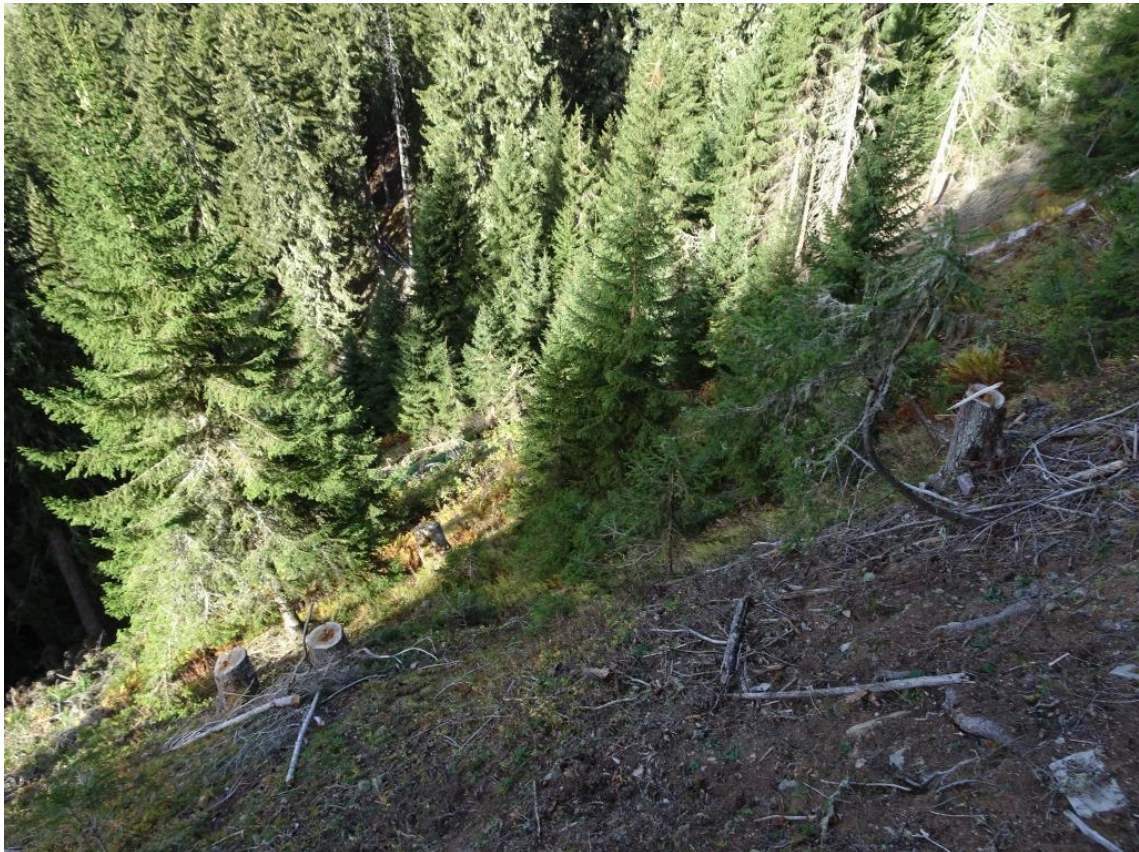
Abbildung 24

Beschreibung: Mittlere Hangneigung 40°; das Gelände ist im oberen Bereich sehr steil (50°). Gute, entwicklungsfähige Verjüngungs-Aufwüchse sind vorhanden.

*Gute und entwicklungsfähige Verjüngungs-Aufwüchse sind in der Fläche vorhanden.*

Massnahmen: Abwarten und beobachten. Bei problematischer Entwicklung sind Massnahmen zu prüfen.

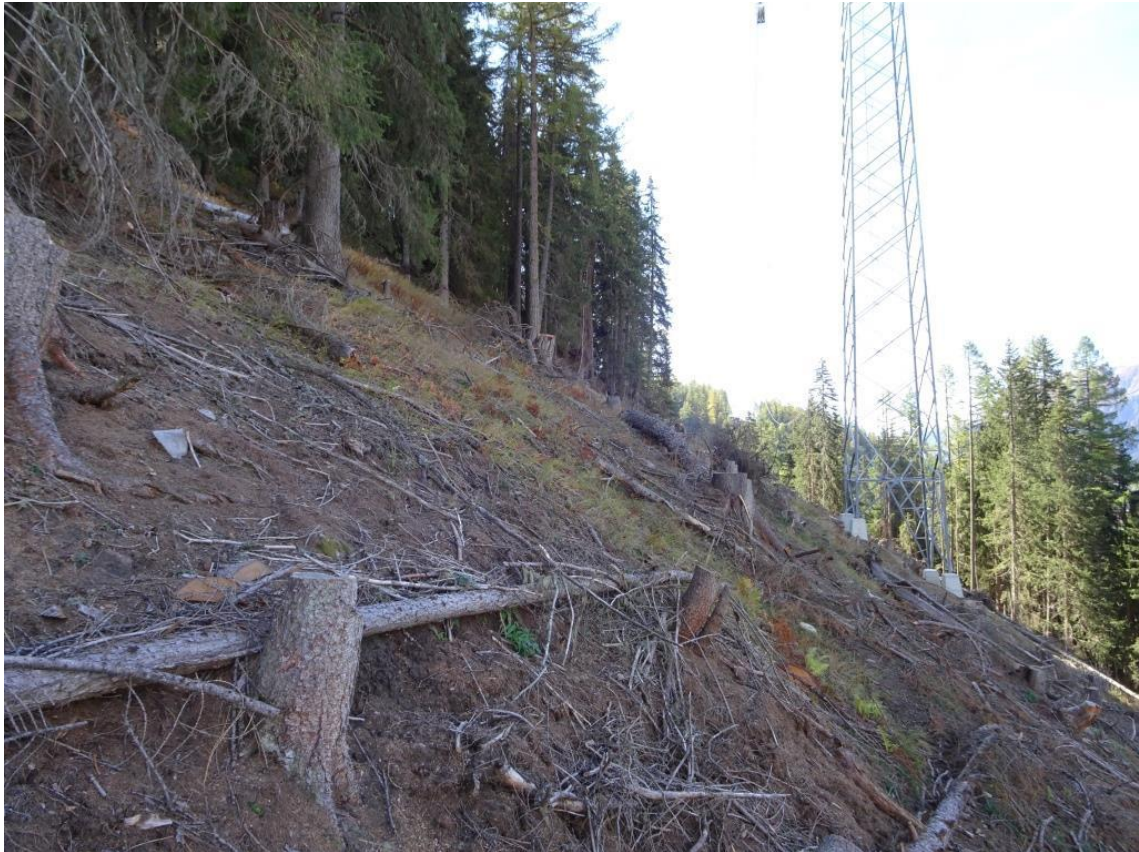
*Abbildung 25*

Beschreibung: Mittlere Hangneigung 30°; das Gelände ist vergleichsweise nicht so steil. Die Öffnung oberhalb der Leitung ist flacher; teilweise quer liegendes Holz in der Lücke. Die natürliche Entwicklung ohne Gleitschneeschutz ist wahrscheinlich erfolgreich.

*Teilfläche 41; Abflachung des Geländes gegen den oberen Rand der Fläche.*

Massnahmen: Abwarten und beobachten. Bei problematischer Entwicklung sind Massnahmen zu prüfen.

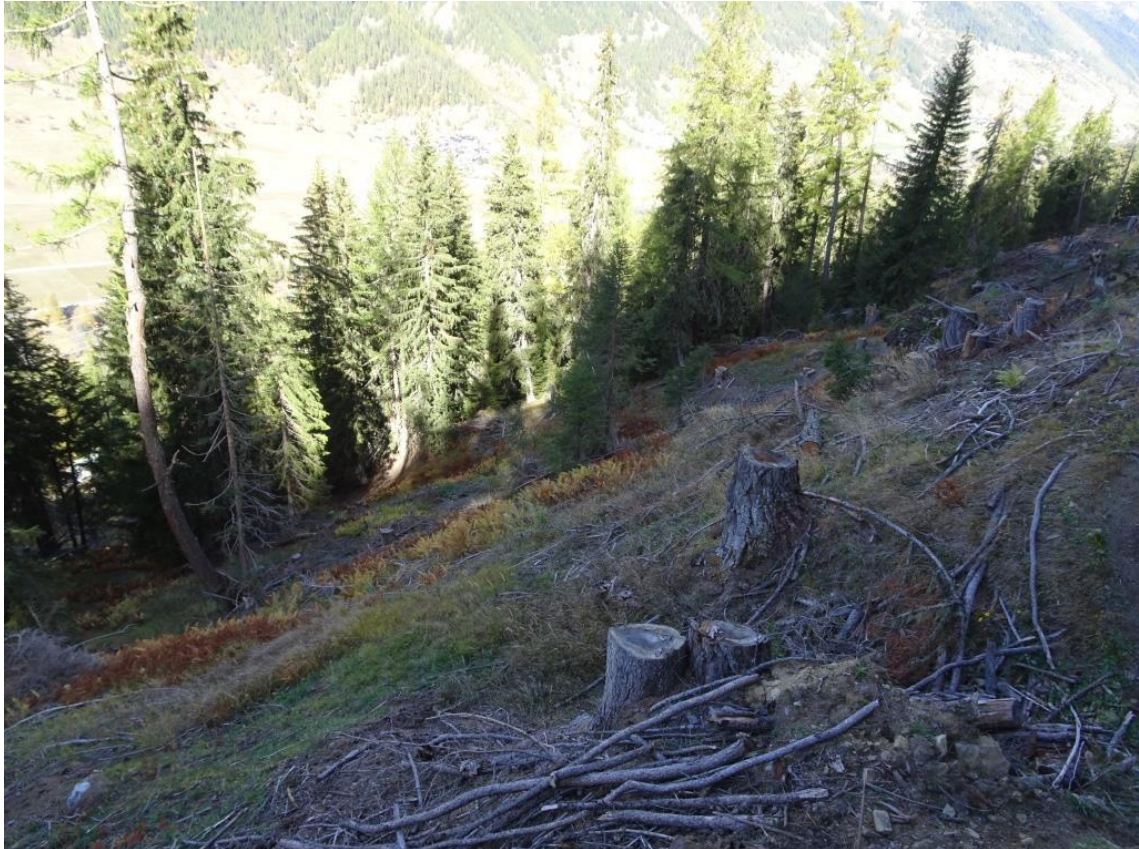
Abbildung 26

Beschreibung: Mittlere Hangneigung 35°; viele Stöcke und geworfene Stöcke -> hohe Bodenrauhigkeit. Öffnung unterhalb des Leitungskorridors zz. tolerierbar/unproblematisch.

*Teilfläche 42; Der obere Bereich der Fläche ist weniger problematisch als der untere Bereich, da dort die Hangneigung zunimmt.*

Massnahmen: Abwarten und beobachten. Der Verbau mit Gleitschneeschutz nur im unteren Bereich ist nicht möglich, ohne den oberen Bereich auch zu verbauen. Der Verbau der gesamten Fläche ist hingegen unverhältnismässig.

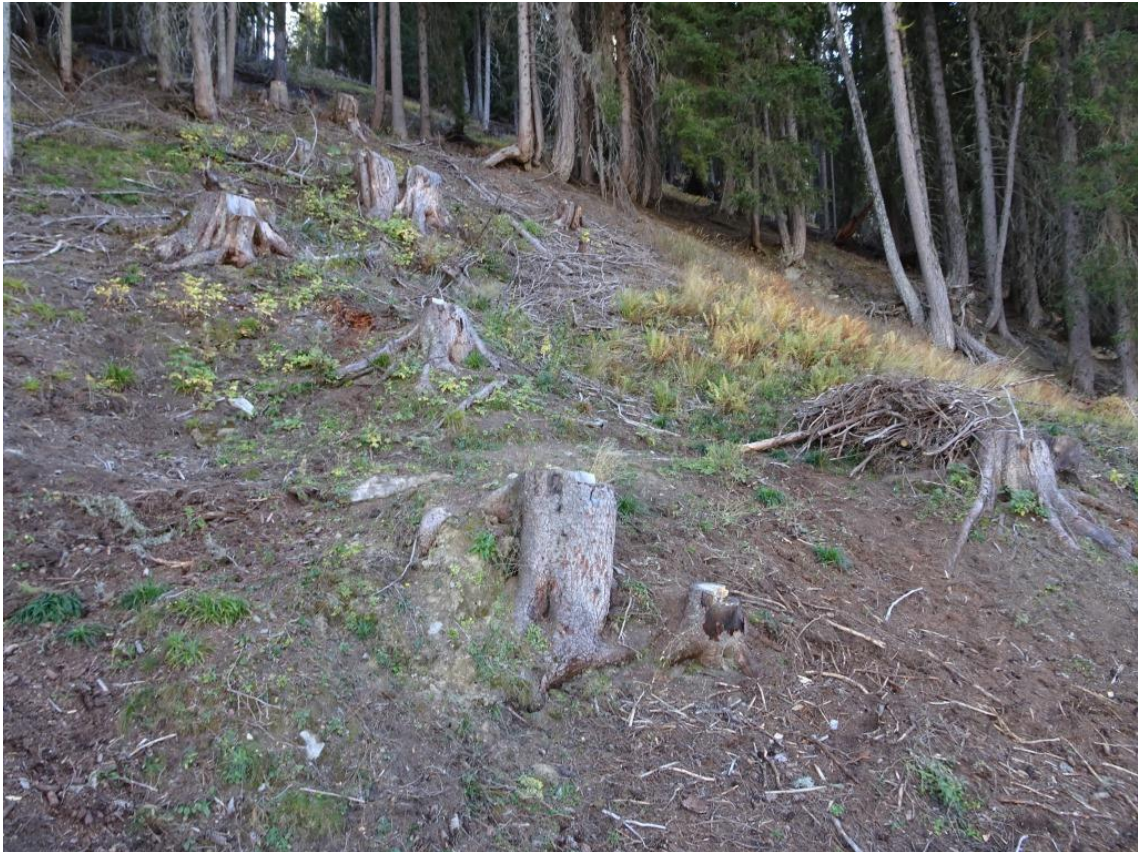
Abbildung 27

Beschreibung: Mittlere Hangneigung 35°; zwei durchgehende Runsen ohne Stöcke und Verjüngung.

*Teilfläche 44; Fläche im oberen Bereich einer der zwei Runsen.*

Massnahmen: Im oberen Bereich der Runsen Gleitschneeschutz mit Dreibeinböcken (45 Stück). Pflanzungen (300 m<sup>2</sup>), Verbissschutz und Bodenschürfungen (100 m<sup>2</sup>).

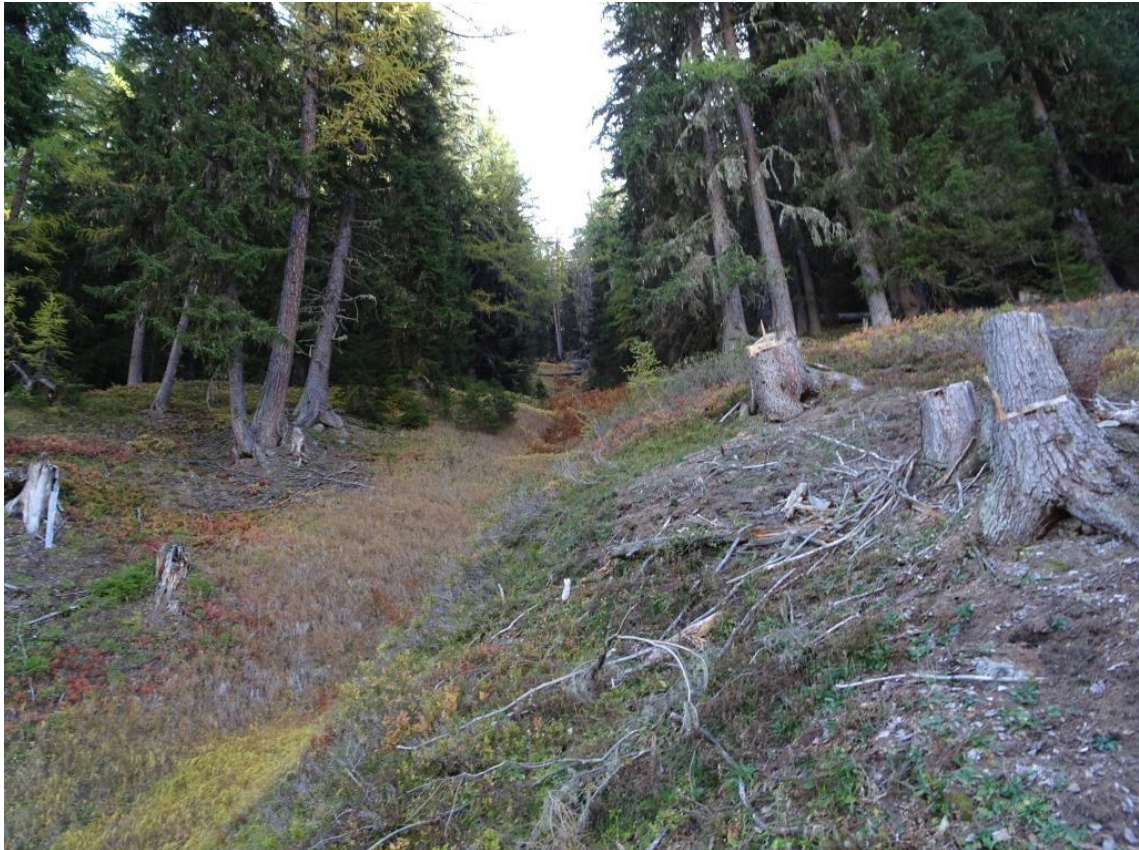
Abbildung 28

Beschreibung: Mittlere Hangneigung 40°; ausgeprägter langer Graben bis weit oberhalb der Schneise. Der bestockungsfreie Graben bestand bereits vor dem Holzschlag. Keine Verjüngung im Graben.

*Teilfläche 47; Der bestockungsfreie Graben reicht bis weit oberhalb der Schneise.*

Massnahmen: Abwarten und beobachten; es ist unverhältnismässig den ganzen Graben zu verbauen.
