**Projet Ligne 380 kV Chamoson – Chippis, pylônes
121 à 173 : dangers naturels**

Rapport Etude géologique

Date 09 juin 2016

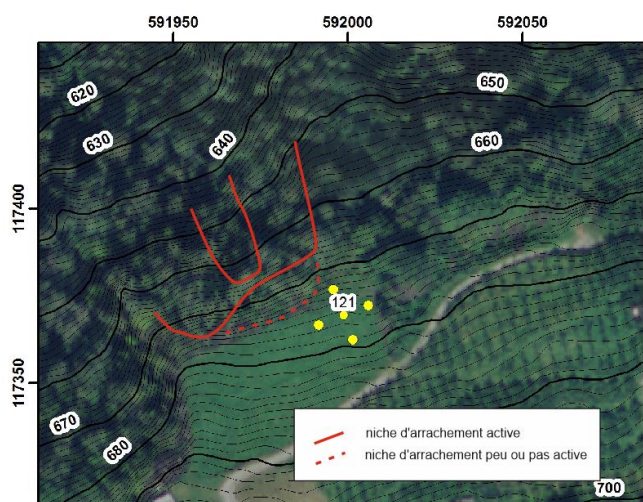
Niches d'arrachement en aval du pylône

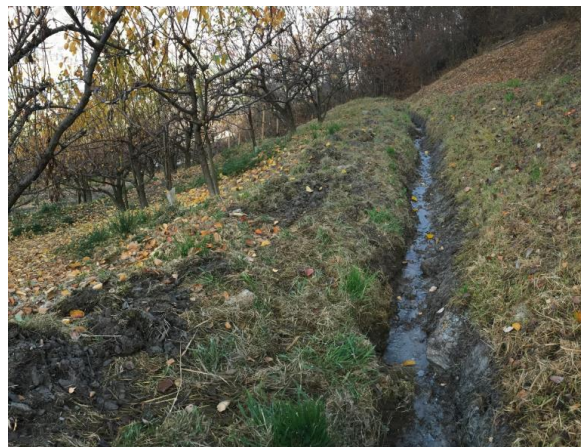
Tranchée drainante

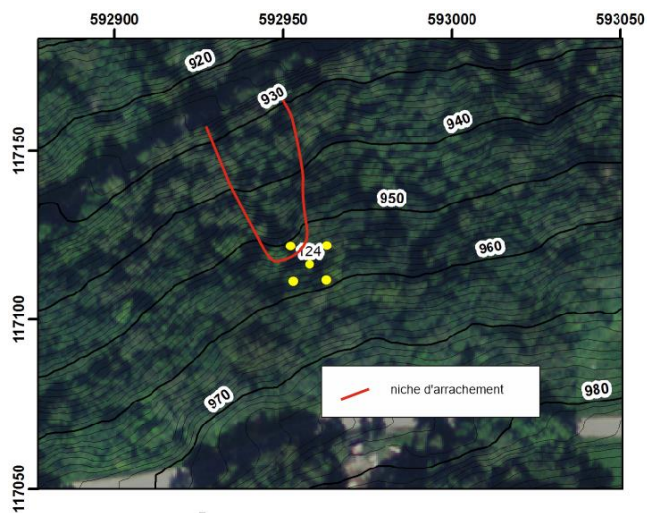
Petite niche d'érosion sous le pylône

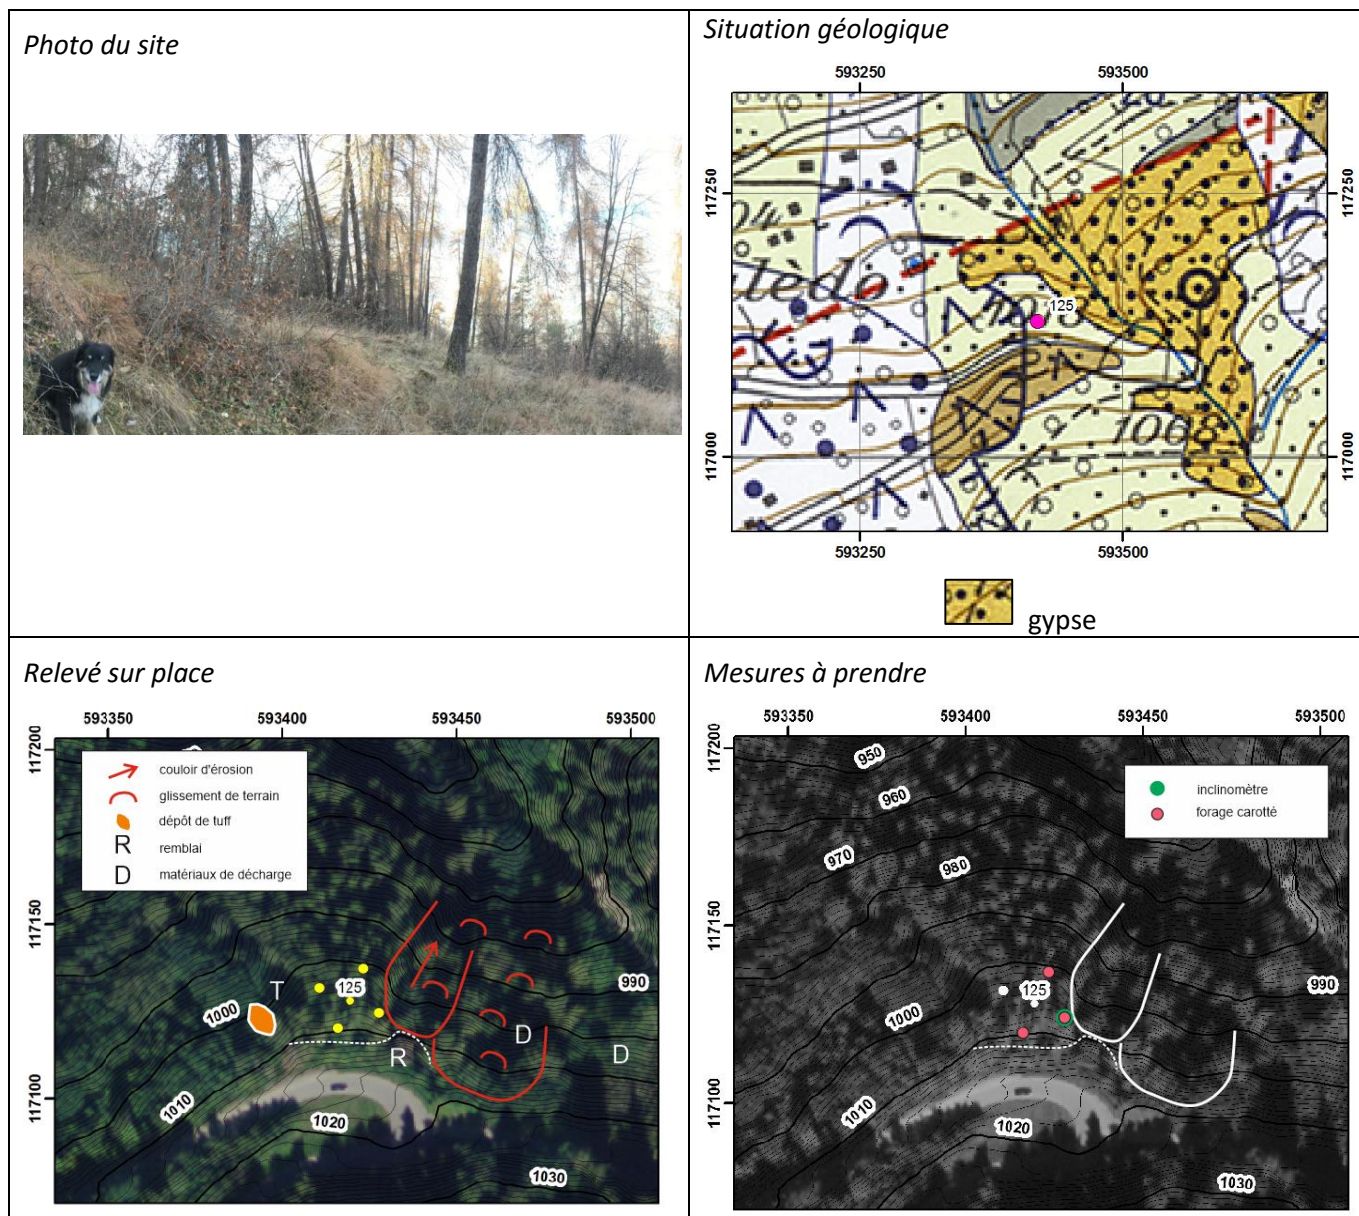
PYLÔNE 125 – Figures

Coordonnées	593419.38 / 117128.15 / 1006.47
Situation	Pylône situé sur une crête en rive gauche du torrent du Fio et à l'ouest de la décharge du Clourot. Le secteur est boisé et incliné (25 – 28°).
Substratum rocheux	Gypse (Zone Houillère), ou quartz-séricitoschistes (Fm de Col de Chassoure), non affleurant.
Couverture	Couverture morainique, limono-graveleux, à blocs.
Tassement	Le secteur se trouve dans un versant en tassement.
Glissement de terrain	Sur son flanc Est, la crête est bordée par un couloir d'érosion actif et par un glissement de terrain actif pouvant subir des épisodes d'accélération selon les intempéries. Les matériaux glissés sont des sols de couverture mais aussi des matériaux de décharge. Cependant le phénomène ne devrait pas affecter la stabilité du pylône si ce dernier est fondé suffisamment en profondeur.
Chutes de pierres	-
Effondrement	D'après la carte géologique et les observations faites sur place (affleurement de gypse à proximité, présence d'un dépôt de tuf), il est probable de trouver du gypse en profondeur sous la crête, mais ce n'est toutefois pas certain. Le gypse est une roche soluble prédisposée aux phénomènes de tassement et d'effondrement.

Crue	-
Scénario déterminant	En zone de gypse, on peut s'attendre à un tassement différentiel de la structure porteuse du pylône ou à un affaissement subit lié à une rupture d'une cavité en profondeur (effondrement) La surcharge induite par le pylône est un facteur aggravant. Le scénario déterminant pour le glissement de terrain est une régression de la niche entraînant une érosion des sols sous la fondation du socle SE.
Incertitudes	- Présence et profondeur du gypse sous la moraine. - Etat mécanique du gypse (altération, cavités, etc.).
Mesures à prendre	- Procéder à min. 2 forages carottés, suivi d'une vidéo-diagraphie pour ausculter l'état du gypse. Sur cette base il sera possible de dimensionner au mieux le système de fondation du pylône (ex. type et longueurs de pieux). - Un troisième forage peut être effectué au droit du socle en amont de la zone d'érosion. Il pourra être équipé d'un inclinomètre.

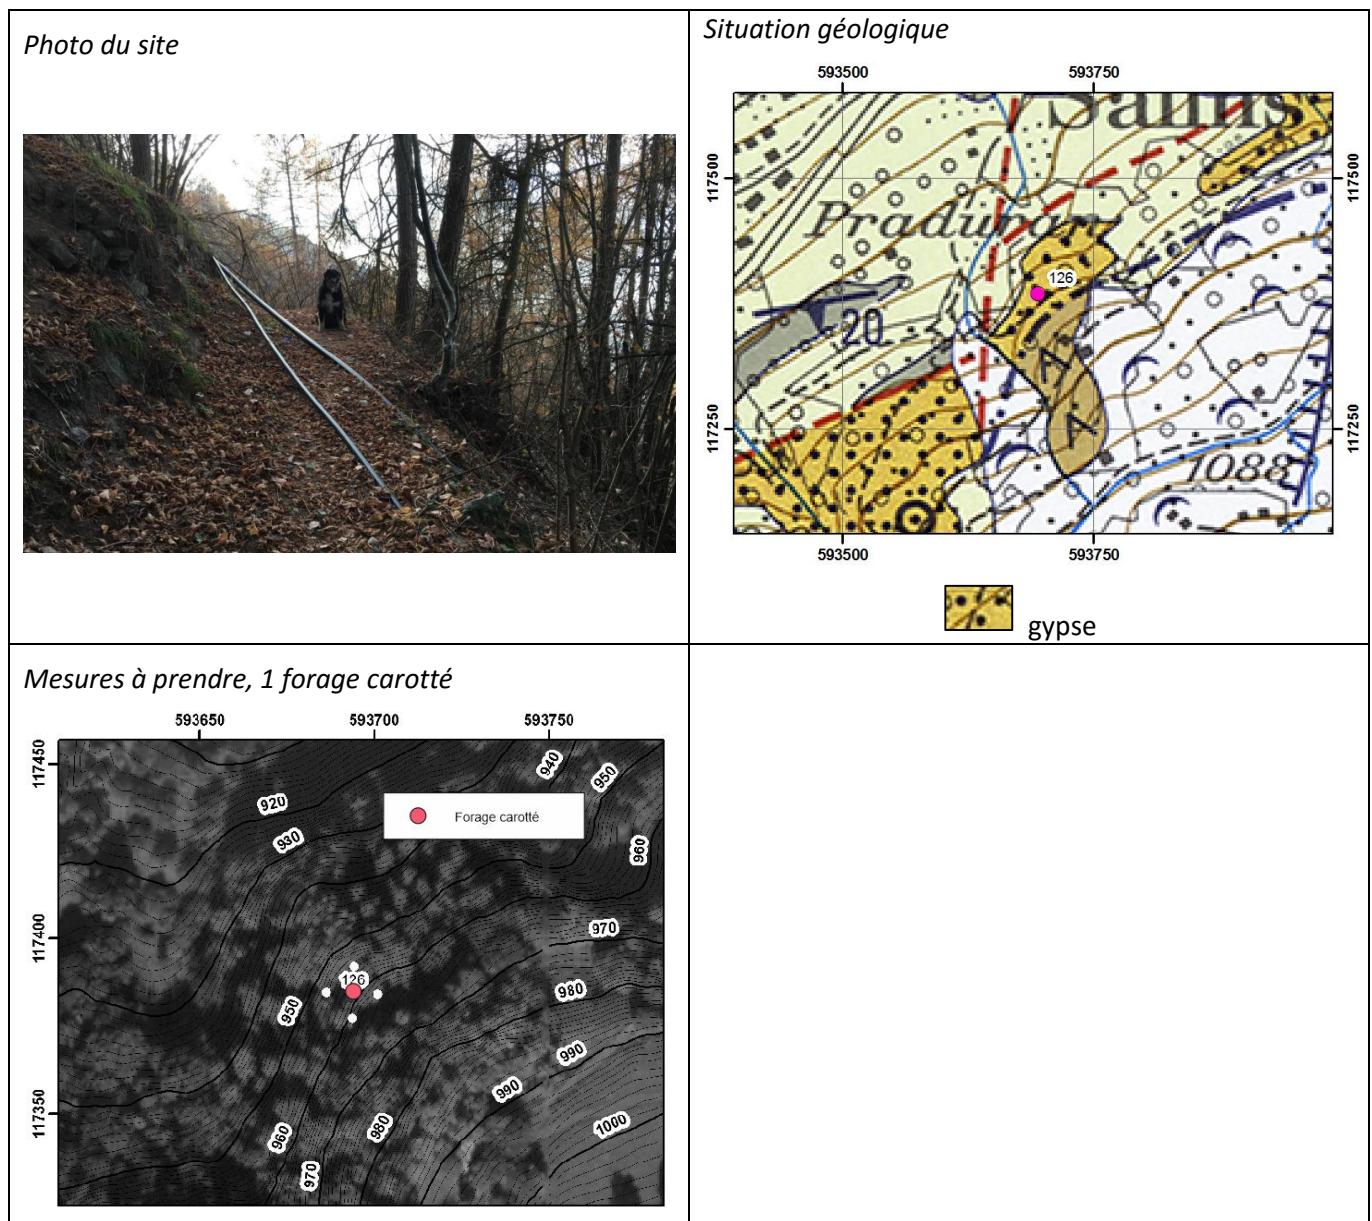
PYLÔNE 126 – Figures

Coordonnées	593694.03 / 117384.47 / 958.673
Situation	Pylône situé en forêt sur le chemin pédestre qui relie le village de Crête-à-l'Œil au couvert du Fio. Pente du terrain 35°.
Substratum rocheux	Gypse (Zone Houillère), ou quartz-séricitoschistes (Fm de Col de Chassoure), non affleurant.
Couverture	Couverture morainique, limono-graveleux, à blocs.
Tassement	Le secteur se trouve dans un versant en tassement.
Glissement de terrain	Il n'y a pas d'indice de glissement de terrain sur place.
Chutes de pierres	-
Effondrement	D'après la carte géologique, il est possible de trouver du gypse en profondeur sous les terrains de couverture. D'après nos propres observations ce n'est pas certain car il n'y a aucun indice de gypse à proximité du site.
Crue	-
Scénario déterminant	En zone de gypse, on peut s'attendre à un tassement différentiel de la structure porteuse du pylône ou à un affaissement subit lié à une rupture d'une cavité en profondeur (effondrement). La surcharge induite par le pylône est un facteur aggravant.

Incertitudes	- Présence et profondeur du gypse sous la moraine. - Etat mécanique du gypse (altération, cavités, etc.).
Mesures à prendre	- Exécuter un premier forage carotté pour valider ou non la présence de gypse en profondeur. En cas de gypse avéré, d'autres forages ainsi que des vidéo-diagraphies pourront être proposés. - Sur cette base il sera possible de dimensionner au mieux le système de fondation du pylône (ex. type et longueurs de pieux).

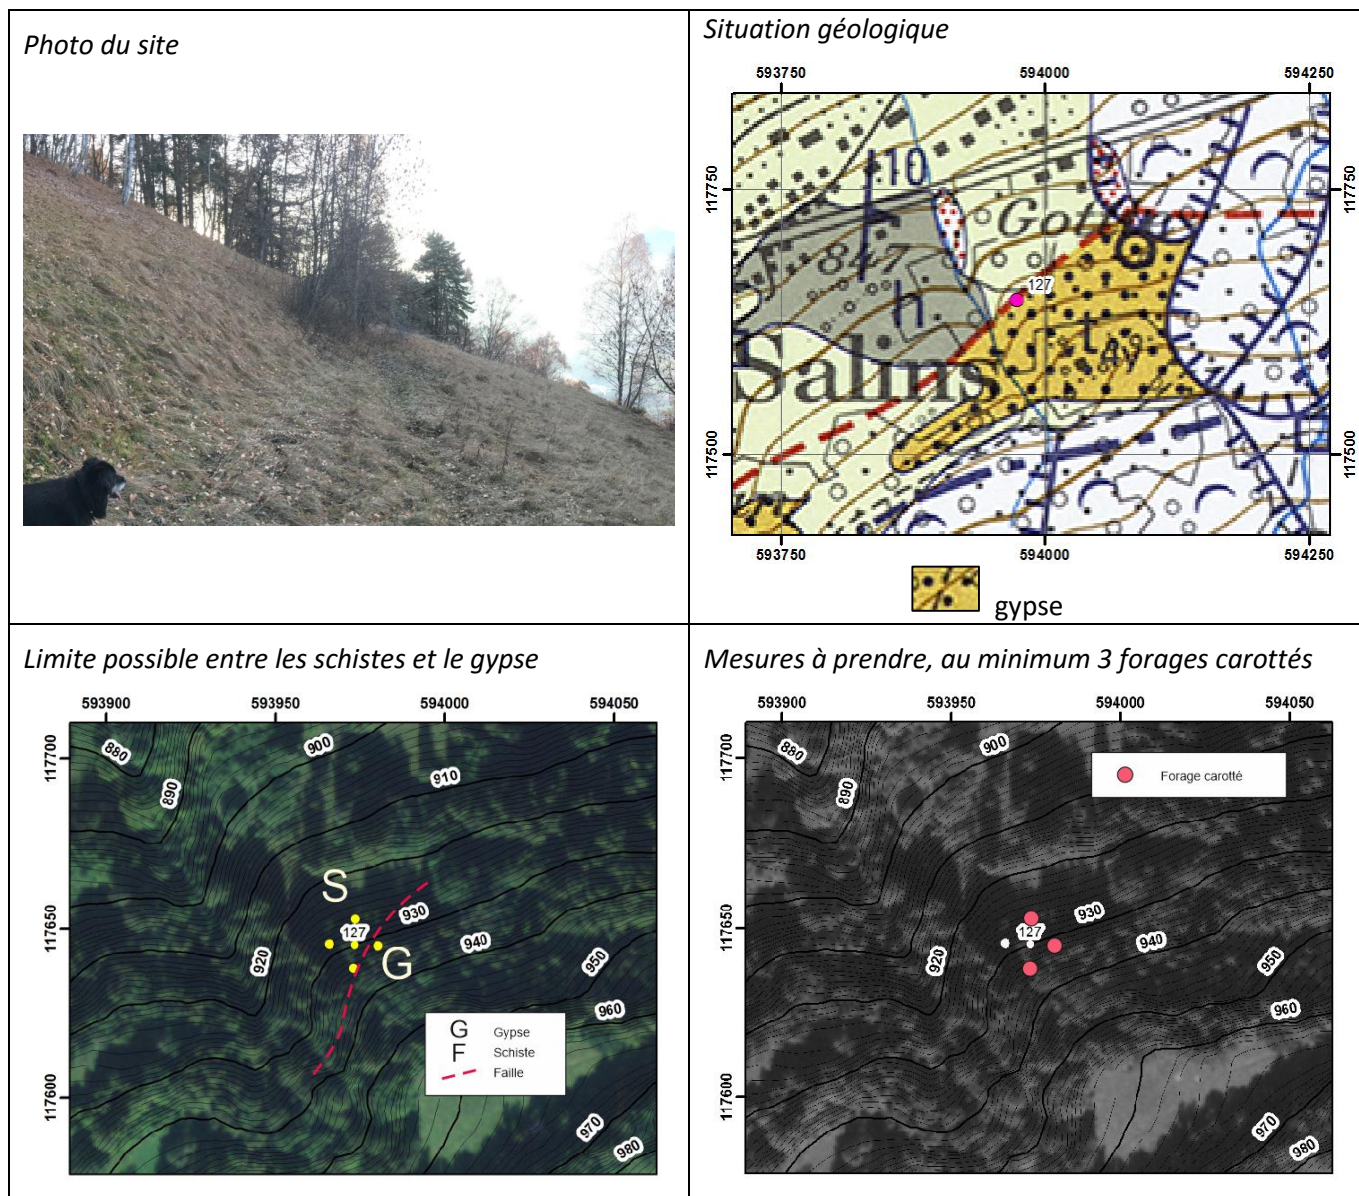
PYLÔNE 127 – Figures

Coordonnées	593973.31 / 117645.11/ 930.05
Situation	Pylône situé sur une prairie clairsemée. Pente du terrain 30°
Substratum rocheux	Gypse (Zone Houillère) et schistes / grès (Zone Houillère), visibles à proximité. Zone de faille.
Couverture	Sol maigre peu développé, limoneux. Epaisseur estimée entre 0 et 2m.
Tassement	-
Glissement de terrain	-
Chutes de pierres	-
Effondrement	D'après la carte géologique et les observations faites sur place, il est possible de trouver du gypse en sous les socles S et E du pylône, ce n'est toutefois pas certain. Comme on se trouve sur une zone de faille il se peut que le gypse soit très altéré.
Crue	-
Scénario déterminant	En zone de gypse, on peut s'attendre à un tassement différentiel de la structure porteuse du pylône ou à un affaissement subit lié à une rupture d'une cavité en profondeur (effondrement). La surcharge induite par le pylône est un facteur aggravant.

Incertitudes	- Présence et profondeur du gypse. - Etat mécanique du gypse (altération, cavités, etc.).
Mesures à prendre	- Exécuter min. 3 forages carottés, suivi d'une vidéo-diagraphie pour ausculter l'état du gypse. - Sur cette base il sera possible de dimensionner au mieux le système de fondation du pylône (ex. type et longueurs de pieux).

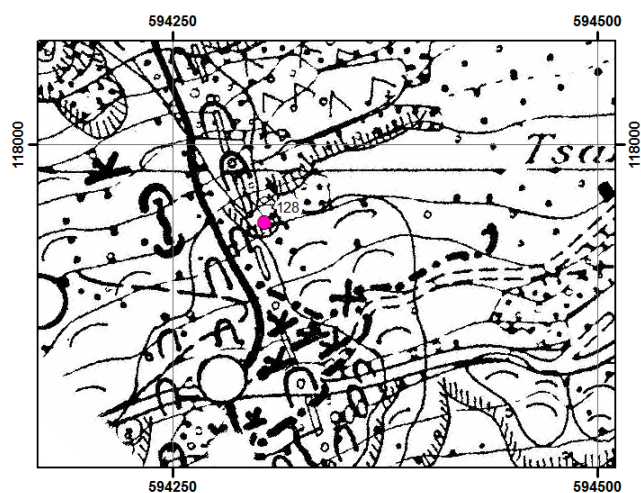
Levé de la zone en glissement, 1981 [29], le pylône se trouve à la limite entre une zone rapide et lente

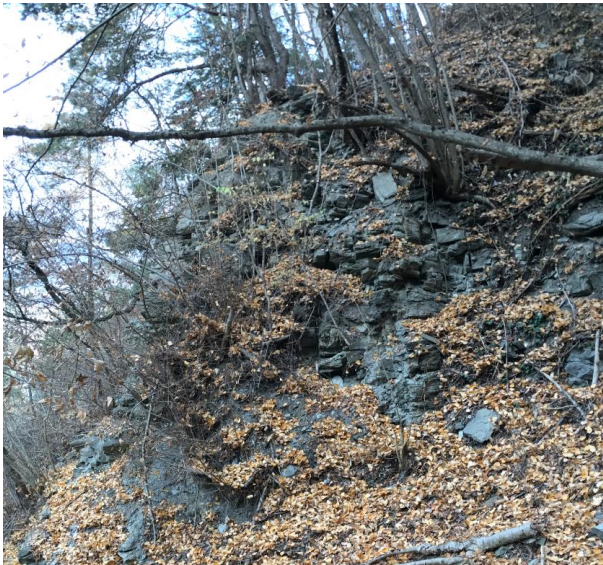
Coordonnées	594962.7 / 118609.1 / 633.2
Situation	Pylône situé en forêt (pente du terrain 43°), au sommet d'une petite falaise de schistes, en rive droite d'un cours d'eau temporaire.
Substratum rocheux	Schistes et grès (Zone Houillère), affleurant.
Couverture	Colluvions, dépôts de pente.
Tassement	La falaise de schiste, haute de 5m, subit un tassement prononcé. La roche est friable, se disloque. Des blocs se déchaussent.
Glissement de terrain	-
Chutes de pierres	-
Effondrement	-
Crue	-
Scénario déterminant	La surcharge imposée par le pylône peut affecter la stabilité de la petite falaise de schistes. Le tassement des schistes peut affecter la statique du pylône.
Incertitudes	- Epaisseur de la zone en tassement.
Mesures à prendre	- Forage et pose d'au minimum un inclinomètre, suivi inclinométrique. - Proposition : déplacer le pylône d'une dizaine de mètres vers le NNE.

Photo du site : assise du pylône : petite crête de schistes en tassement actif

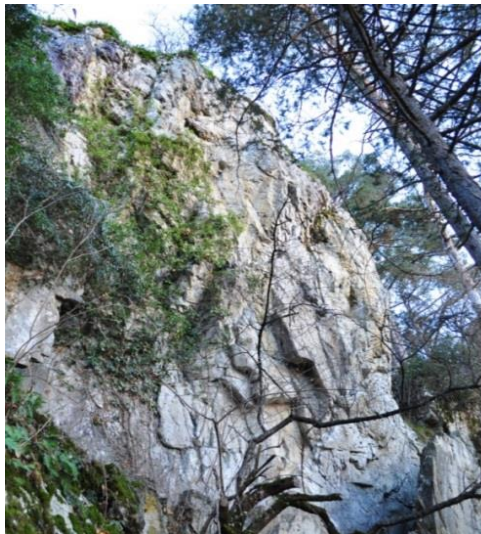
Paroi qui surplombe le pylône

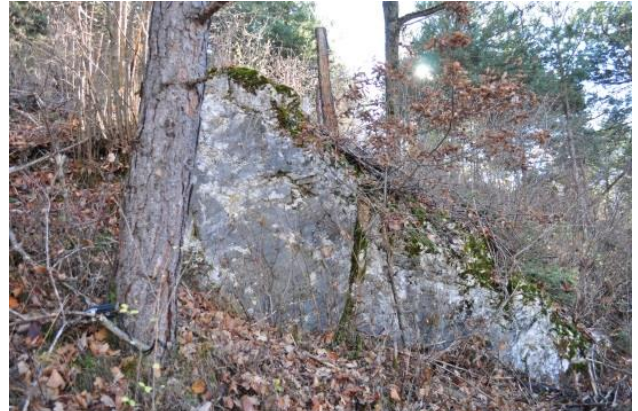
Bloc de 8 - 10 m³ à proximité de P138

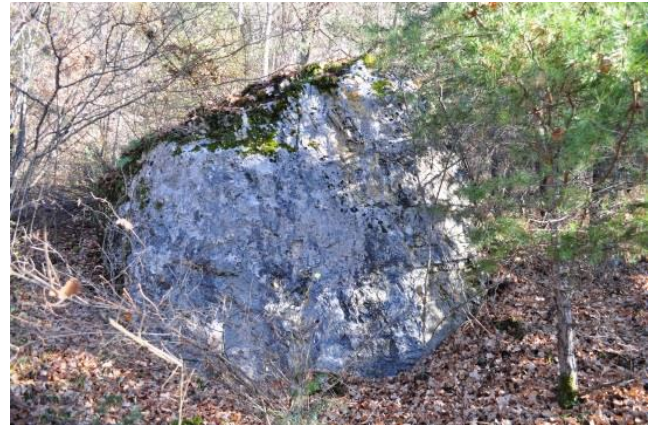
Bloc de 10 m³ à proximité du futur pylône 139

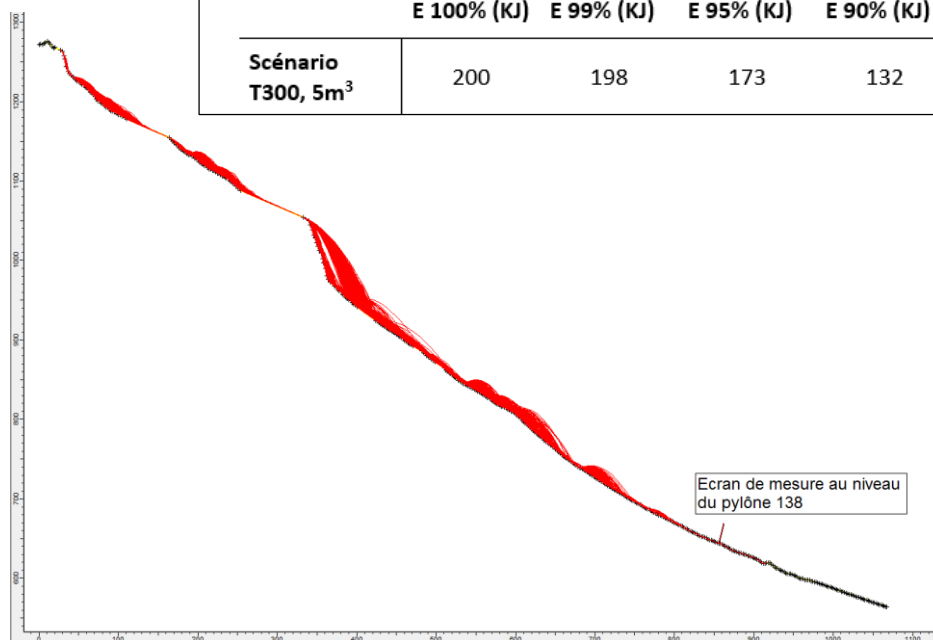
Trajectoires des blocs le long du profil passant par P 138

Energies cinétiques des blocs au niveau de P138 (les blocs roulent)

E 100% (KJ)	E 99% (KJ)	E 95% (KJ)	E 90% (KJ)
Scénario T300, 5m³	200	198	173	132

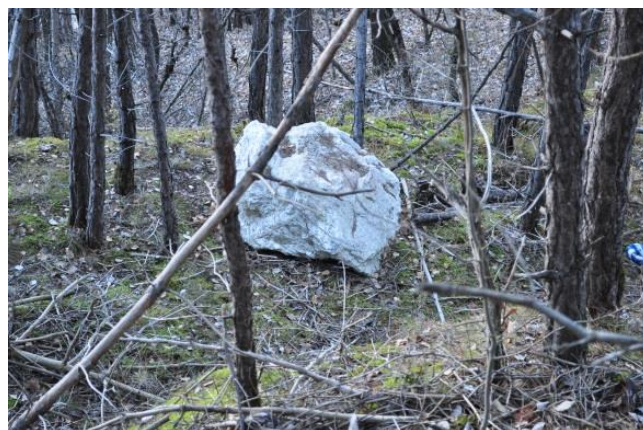
Bloc récent (0.8 m³), à proximité de P146

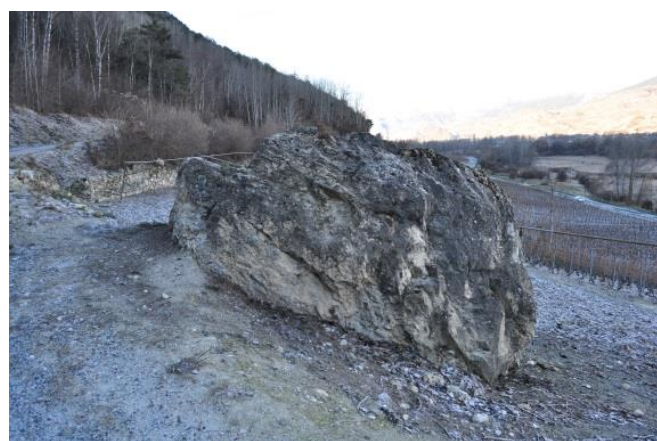
Bloc ancien (10 m³), à proximité de P147

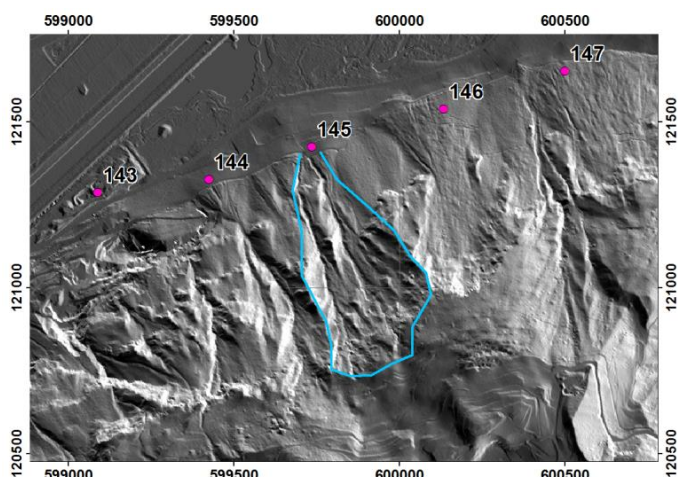
Ravine qui débouche vers P145

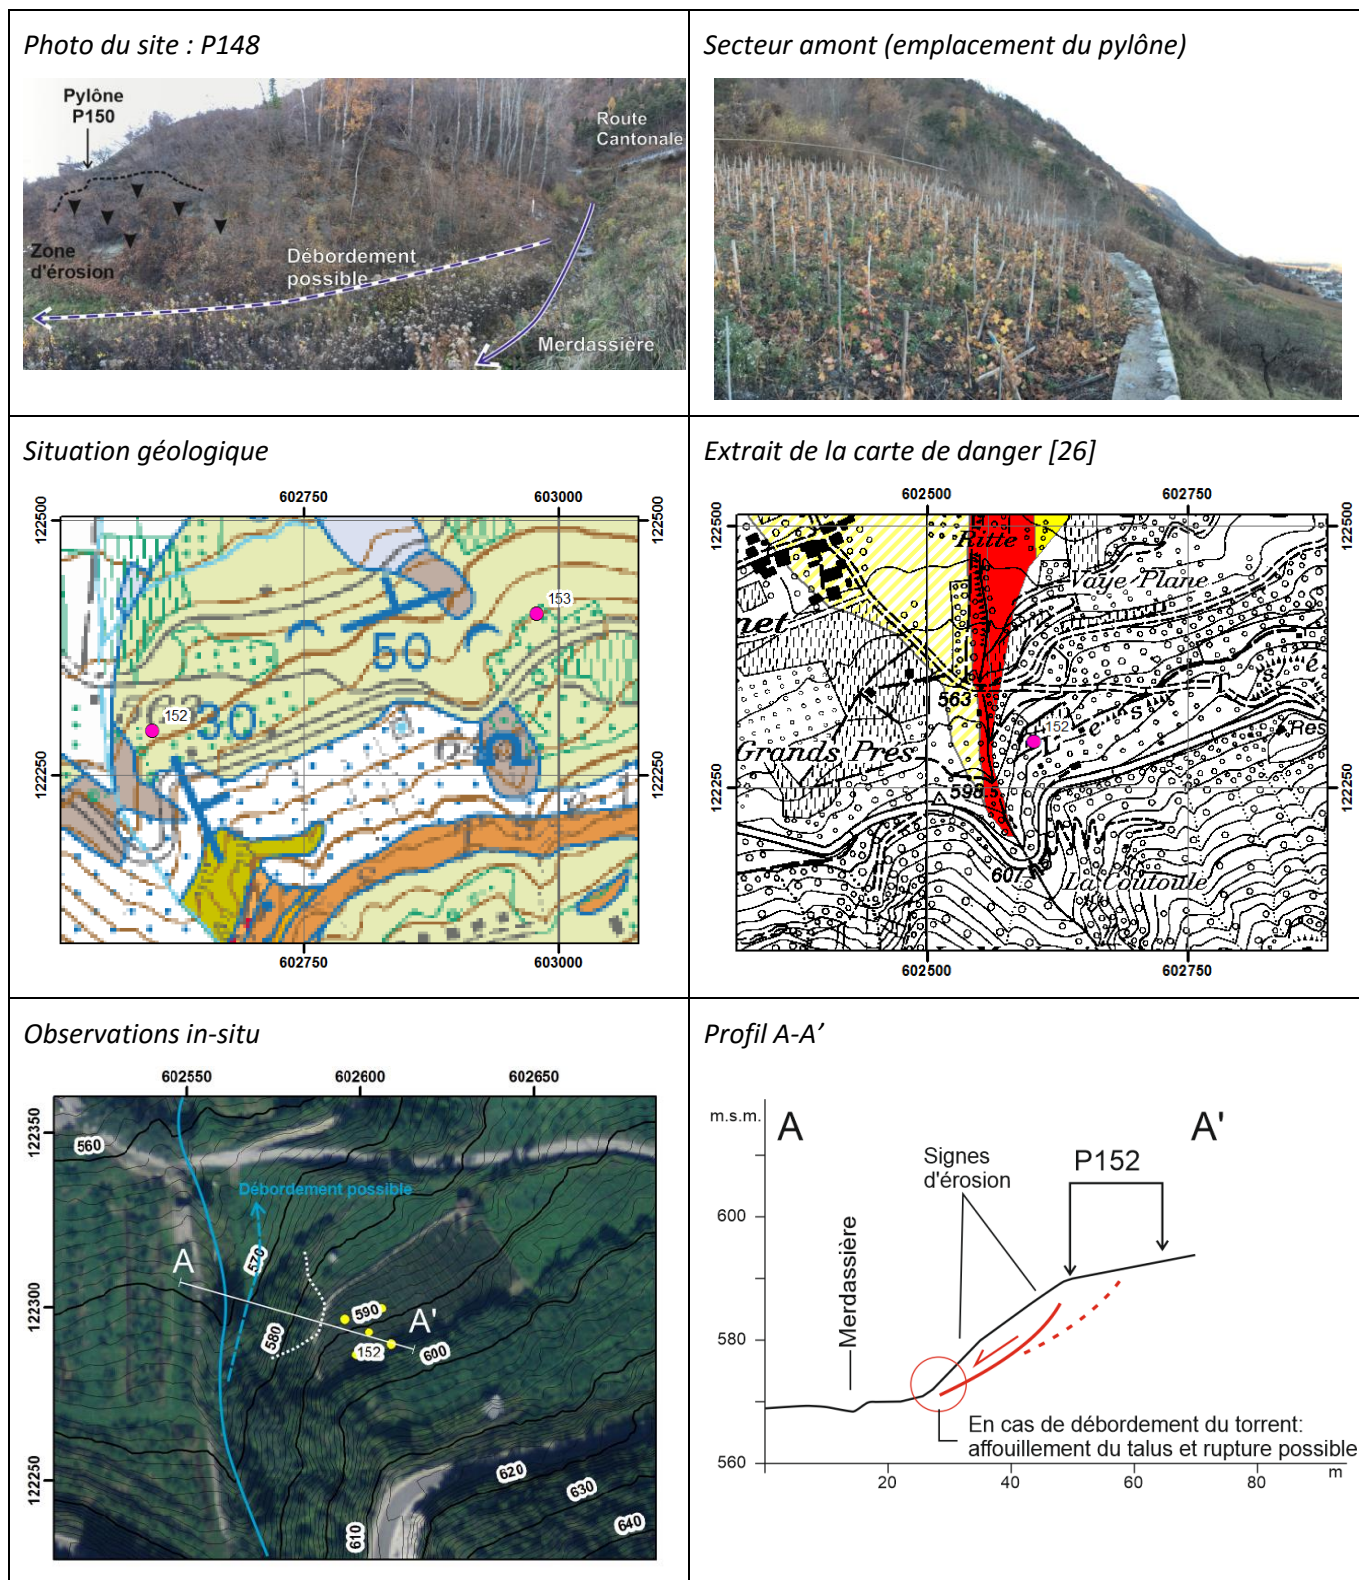
PYLÔNE 152 – Figures

Coordonnées	602602.492 / 122292.814 / 591.641
Situation	Pylône situé en rive droite du torrent de la Merdassière, au bord d'un tablard de vigne (pente 20°) juste en amont de l'escarpement du talus de la berge (pente 41°).
Substratum rocheux	Schistes et grès (Zone Houillère), non affleurant (profondeur min. quelques mètres)
Couverture	Moraine (?) : limons graveleux, présence de blocs (nombreux en pied du talus de la berge).
Tassement	Tassement éventuel du substratum rocheux.
Glissement de terrain	-
Chutes de pierres	-
Effondrement	-
Crue	<p>Le talus de berge en aval du pylône montre des signes d'érosion (affouillement du mur de vigne, niches d'érosion). En cas de crue, le torrent pourrait déborder, éroder le pied du talus et générer un glissement de terrain pouvant se propager jusqu'au pylône.</p> <p>Sur la carte de danger, le pylône se trouve en dehors de la zone d'atteinte. Selon Idealp SA, auteur de la première carte de danger (avant-mesures), il se peut que ce secteur ait été négligé car la carte s'est focalisée sur la zone à bâtir.</p>

Scénario déterminant	<p>Le torrent de la Merdassière peut charrier des laves torrentielles. L'origine des matériaux est le grand glissement des <i>Peillettes</i> dans la forêt du Ban (alt. 1000 – 1500 m.s.m.). Le scénario rare (100-300 ans) admet une mobilisation de 30'000 à 60'000 m³ de matériaux glissés, par bouffées successives (comm. Du bureau Idealp, auteur de [26]). Avec de tels volumes, un débordement du torrent et une érosion du talus sont probables.</p> <p>La rupture subite du talus affecterait principalement l'assise du socle NW. Sans cet appui, le pylône pourrait basculer vers l'aval.</p>
Incertitude	-
Mesures à prendre	<ul style="list-style-type: none"> - Reconnaissance des terrains par 1-2 forages carottés. - Etude des mesures à prendre, par exemple : <ul style="list-style-type: none"> ▪ Fondation du pylône sur un système de pieux, en profondeur. ▪ Aménagement d'un enrochement maçonné en pied de talus pour éviter l'érosion.

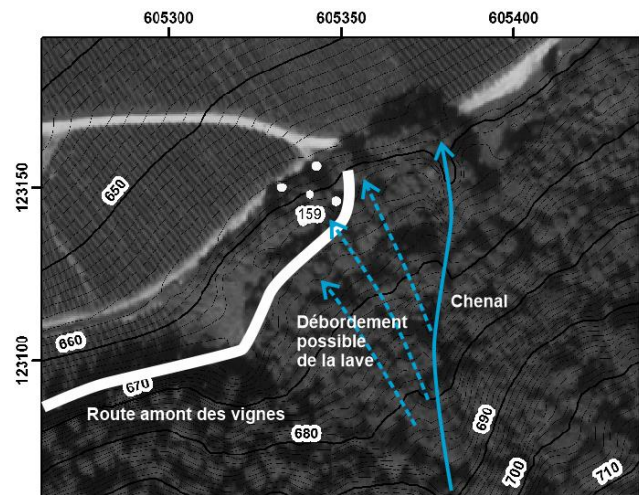
Observations in-situ

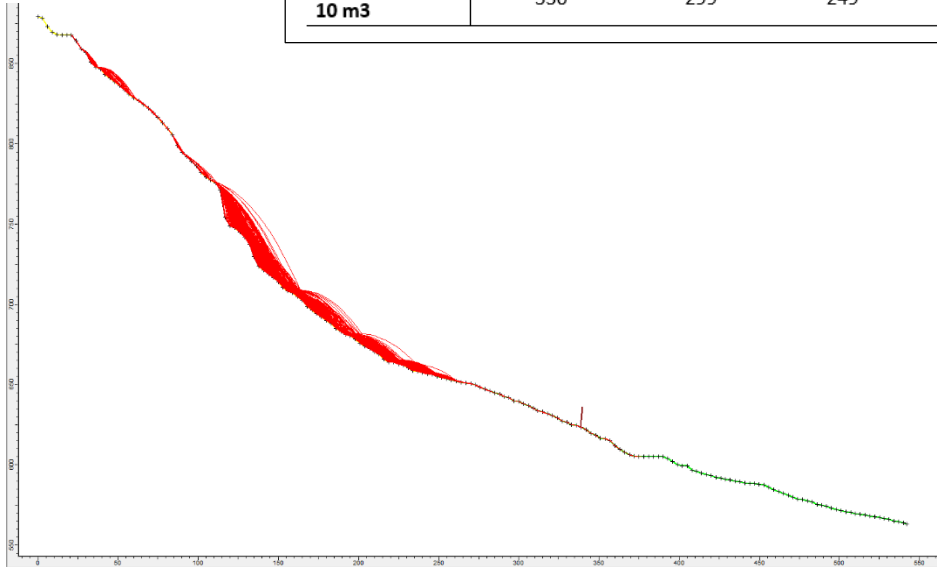
Trajectoires des blocs le long du profil passant par P163

Energies cinétiques des blocs au niveau de P163 (les blocs roulent)

E 100% (KJ)	E 99% (KJ)	E 95% (KJ)	E 90% (KJ)
Scénario T300, 10 m3	330	299	249	225

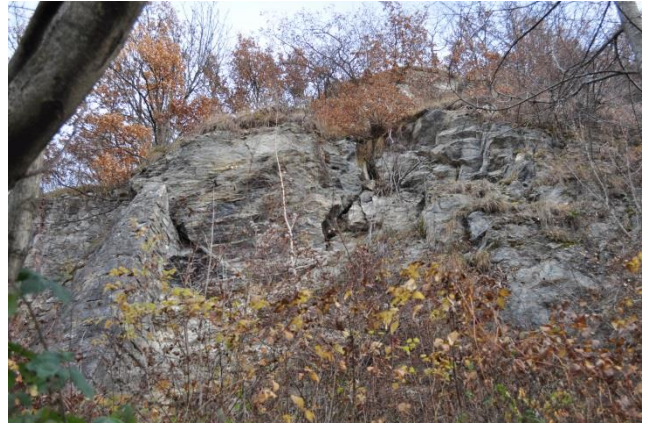
Falaises au-dessus de P169

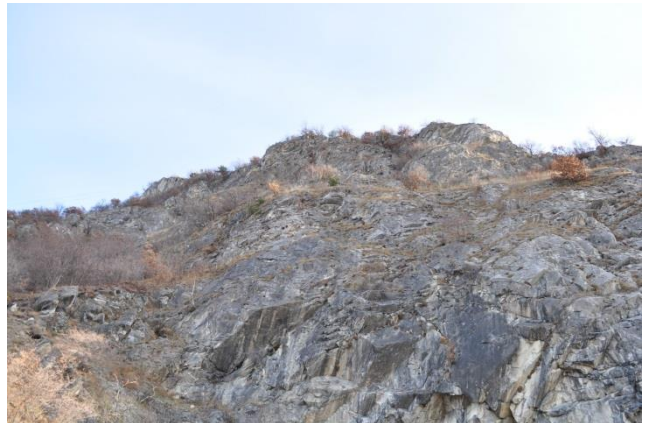
Falaises au-dessus de P170

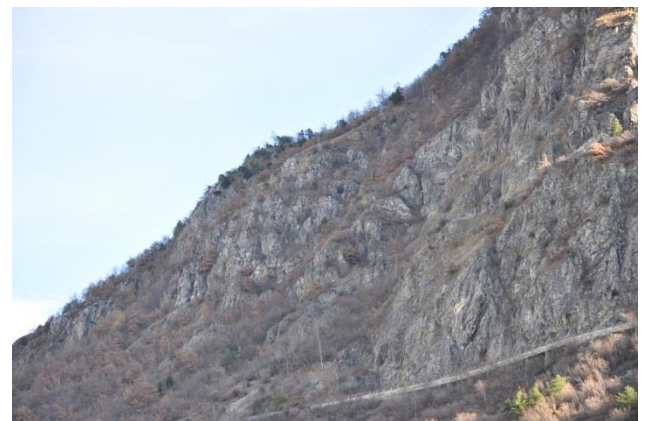
Falaises au-dessus de P171

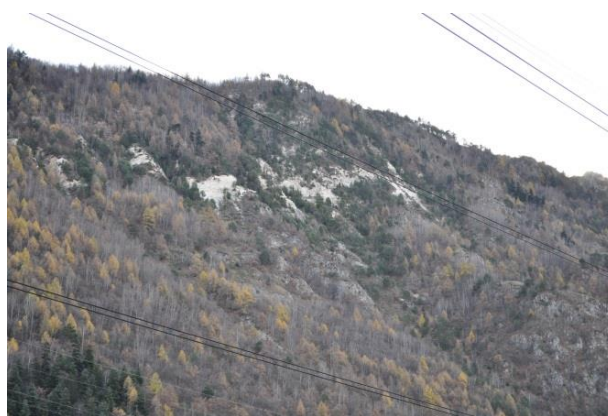
Falaises au-dessus de P173
