**Projet Ligne 380 kV Chamoson – Chippis, pylônes
121 à 173 : dangers naturels**

Rapport Etude géologique

Date 09 juin 2016

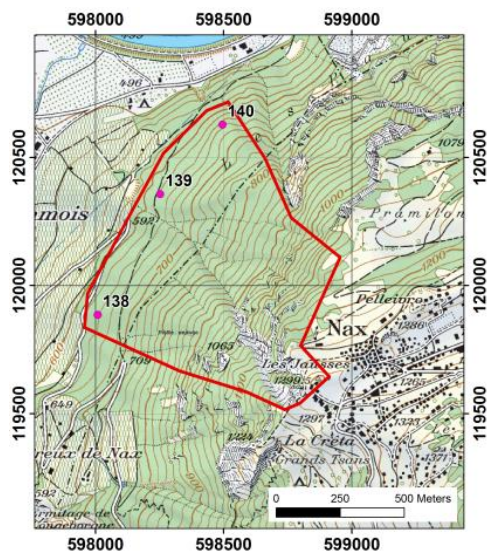
Secteur P138-P140

Figure 2 – Secteurs où des études complémentaires sont nécessaires pour les chutes de pierres et les éboulements.

Chutes de pierres et éboulement Les secteurs de chutes de pierres et d'éboulements doivent faire l'objet d'études complémentaires pour permettre le dimensionnement d'ouvrages de protection. Les trois secteurs à étudier sont indiqués sur la Figure 2. Pour P136 il faudra faire une petite étude locale (voir fiche Annexe 1).

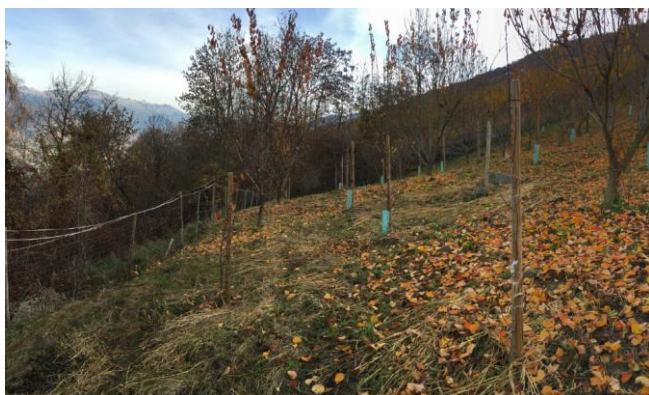
Photo du site

Coordonnées	591998.77 / 117369.46 / 677.16
Situation	Pylône situé sur une rupture de pente entre une zone agricole en amont (22°) et une zone forestière en aval (39°). La rupture de pente correspond à la niche d'une zone en glissement de terrain.
Substratum rocheux	Schistes et grès (Zone Houillère), non affleurant.
Couverture	En amont : moraine à blocs, matrice limoneuse, épaisseur incertaine. En aval (forêt) : colluvions, éboulis de schistes+ grès, matrice limoneuse, un peu argileuse, épaisseur incertaine.
Tassement	Le secteur se trouve dans la partie inférieure d'une zone en tassement.
Glissement de terrain	Le socle aval du pylône se trouve à environ 10m en amont d'un glissement actif en forêt. Il n'existe pas de données géodésiques dans ce secteur.
Chutes de pierres	-
Effondrement	-
Crue	-
Scénario déterminant	Un basculement du pylône est possible en cas de vitesse différentielle entre le secteur amont (peu actif, voir substabilisé) et aval (actif) : La surcharge induite par le pylône est un facteur aggravant.

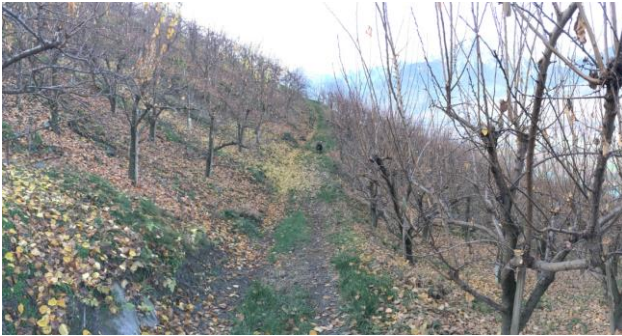
Photo du site

Coordonnées	592236.53/ 117264.43/ 740.91
Situation	Pylône situé dans une zone agricole (pente 28°), morphologie vallonnée ou bosselée typique d'un glissement.
Substratum rocheux	Schistes et grès (Zone Houillère), non affleurant.
Couverture	Terrain de couverture remanié par le glissement, constitué de moraine, de blocs.
Tassement	Le secteur se trouve dans un versant en tassement.
Glissement de terrain	La morphologie du versant indique un glissement d'au minimum 5-10m de profondeur, actif. En amont, le bisse de Baar est monté sur pilotis et doit périodiquement être réajusté en raison de l'activité de ce glissement [30]. Le pylône se trouve proche d'une limite latérale du glissement (mouvement différentiel possible) Il n'existe pas de données géodésiques dans ce secteur.
Chutes de pierres	-
Effondrement	-
Crue	-
Scénario déterminant	Si le glissement est translationnel, le pylône se déplacera le long de la pente. Cependant la morphologie vallonnée du versant montre que le plan de glissement peut être multiple ou incurvé selon les endroits avec de possibles zones de compression et d'extension. En ce cas le pylône pourrait basculer ou pivoter. Des phases d'accélération subite du glissement sont à prendre en compte.

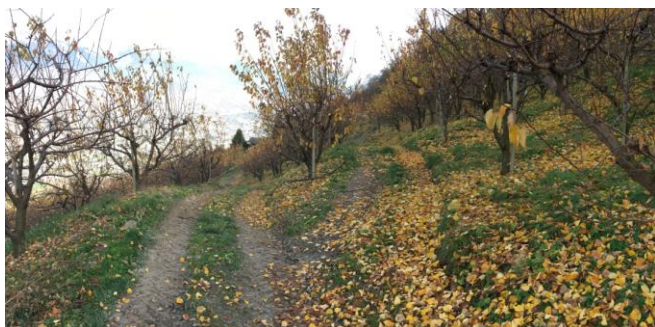
Photo du site

Coordonnées	592592.83 / 117107.18/ 871.3
Situation	Pylône situé dans une zone agricole en pente inclinée (24°), dans une combe en glissement actif.
Substratum rocheux	Schistes et grès (Zone Houillère), non affleurant.
Couverture	Terrain glissé de composition limono-argileux (terre « grasse »), présence de pierres et de blocs.
Tassement	Le secteur se trouve dans un versant en tassement.
Glissement de terrain	Le glissement de terrain est actif (vitesses annuelles moyennes entre 2.3 et 3.2 cm/an). Le secteur est très humide, il y a de nombreuses sources. Des travaux de drainages ont été entrepris récemment pour collecter les eaux de surface (tranchées drainantes). Les eaux plus profondes ne sont pas drainées. La morphologie du versant indique un glissement d'au moins 5-10m de profondeur.
Chutes de pierres	-
Effondrement	-
Crue	-
Scénario déterminant	Des phases d'accélération subites sont possibles ainsi que des mouvements différentiels au sein du glissement. Le pylône pourrait basculer verticalement ou pivoter latéralement.

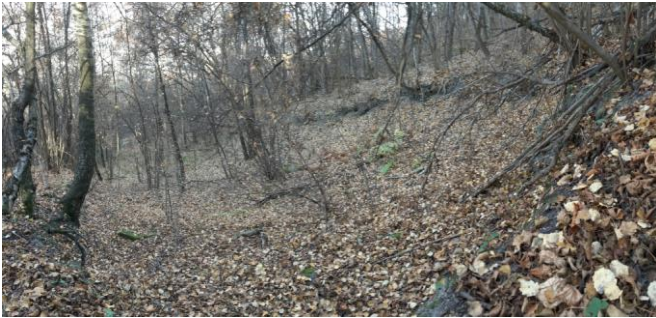
Photo du site

Coordonnées	592957.81 / 117116.483 / 955.336
Situation	Pylône situé en forêt en pente inclinée (29°), juste en amont d'une petite niche d'érosion.
Substratum rocheux	Schistes et grès (Zone Houillère), non affleurant.
Couverture	Moraine limoneuse à blocs.
Tassement	Le secteur se trouve dans un versant en tassement.
Glissement de terrain	<p>Une petite niche d'érosion se trouve sous le socle aval du pylône. Elle délimite un petit glissement superficiel en forêt (profondeur max. estimée : 2 à 5m).</p> <p>Sur la carte communale des dangers géologiques [13], on se trouve en danger faible de glissement de terrain (la carte tient compte du processus de tassement).</p>
Chutes de pierres	-
Effondrement	-
Crue	-
Scénario déterminant	Une régression de la niche vers l'amont est possible, pouvant affecter les autres socles du pylône.
Incertitude	-
Mesures à prendre	Les socles devront être fondés à une profondeur suffisante pour ne pas être affectés par le phénomène d'érosion (sondages de reconnaissance à la pelle mécanique recommandés).

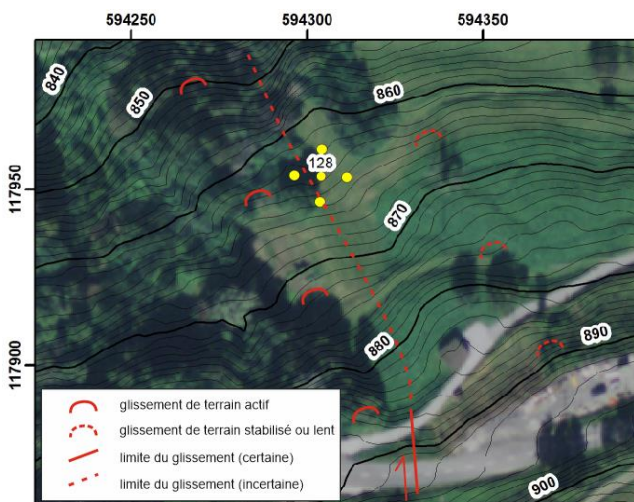
Limite de la zone en glissement

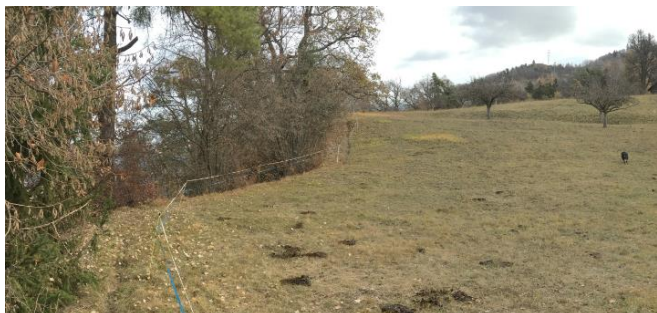
Coordonnées	594568.8 / 118200.836 / 814.99
Situation	Pylône situé en limite d'un plateau morainique (pente du terrain 10°) et d'un escarpement rocheux (pente 45°).
Substratum rocheux	Calcaires ou calcaires dolomitiques (Fm de St-Triphon, Zone Houillère)
Couverture	Au sommet de l'escarpement : env. 3m de moraine limono-graveleuse, présence de quelques blocs épars.
Tassement	L'escarpement rocheux en aval du pylône montre des calcaires altérés et fracturés, où des blocs de plusieurs m ³ se déchaussent. Un carottage a été réalisé pour l'étude géotechnique de 2007 quelques mètres à l'amont de l'axe du pylône. Il indique la présence sous 4m d'éboulis d'une roche calcaire décomposée jusqu'à 8m, puis des calcaires, dolomies et des cornieules très fracturées. Les deux informations concordent et démontrent la mauvaise qualité géotechnique du sous-sol.
Glissement de terrain	-
Chutes de pierres	-
Effondrement	-

Crue	-
Scénario déterminant	Le déchaussement ou la mise en mouvement d'un bloc peut affecter la statique du pylône. La surcharge induite par le pylône est un facteur aggravant.
Incertitudes	- Configuration structurale et état mécanique de la roche sous le pylône. Le seul forage de 2007 ne suffit pas.
Mesures à prendre	- Exécution de carottages inclinés et orientés, au carotter double. - Analyse du risque de rupture du talus rocheux aval sous l'effet de la surcharge du pylône.

Photo du site: plateau morainique au sommet de l'escarpement

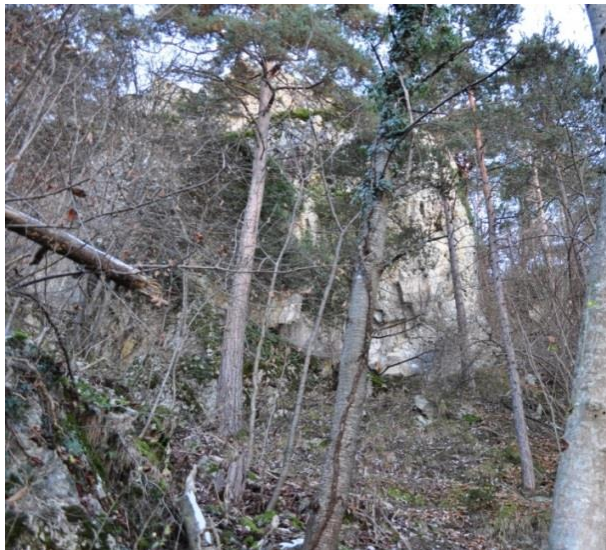
Photo du site - P136

Coordonnées	597'209.78/ 119'292.95/ 657.329
Situation	Pylône situé sur un promontoire rocheux (pente 33°) en aval d'une petite falaise.
Substratum rocheux	Quartzites fracturées (Formation du Bruneggjoch).
Couverture	1 à 5 m d'épaisseur d'éboulis, présence de blocs (jusqu'à 8 m ³).
Tassement	Versant en tassement lent, voire substabilisé, composé de compartiments rocheux en marches d'escalier.
Glissement de terrain	-
Chutes de pierres	La falaise en amont du pylône est constituée de rocher fracturé qui donne lieu fréquemment à des petites chutes de pierres et de façon ponctuelle à des éboulements de compartiments rocheux de plusieurs m ³ .
Effondrement	-
Crue	-
Scénario déterminant	<p><u>Chute de pierres :</u> Estimation des scénarios de chute de pierres : T30= 0.1 m³ / T100=1,5 m³ / T300=5 m³ (déterminant). En cas d'une chute de pierre de 5m³ (scénario T300), la base du pylône peut être impactée.</p> <p><u>Eboulements :</u> Plusieurs aléas d'éboulement sont présents avec des probabilités de mobilisation élevées. Volumes : 10-50m³. En cas d'éboulement de 10-50m³, le pylône peut être impacté.</p>

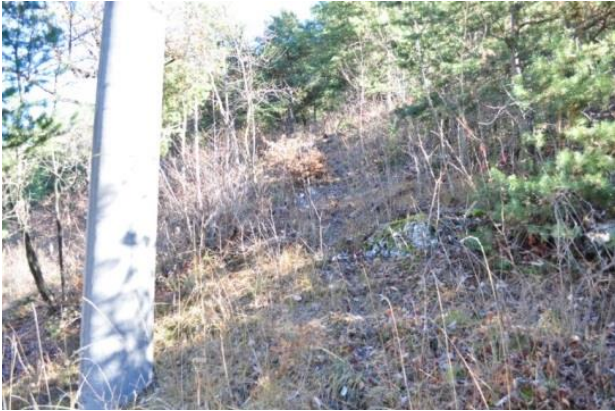
Photos du site – P138

Coordonnées	P138 : 598'009/ 119'886/ 642.6 P139 : 598'252.85/ 120'356.83/ 625.14 P140 : 598'496.08/ 120'627.66/ 649.62
Situation	Pylônes situés dans un versant recouvert d'éboulis en contrebas de falaises (pente du terrain : P138 et 139 : env. 25° (éboulis) P140 : 45° (zone rocheuse)).
Substratum rocheux	Quartzites, dolomies, marbres, brèches dolomitiques (Zone Houillère).
Couverture	138 et 139 : éboulis et dépôts d'éboulement (épaisseur estimée > 5m). 140 : dépôts de pente (peu épais, rocher sub-affleurant).
Tassement	Les pylônes 139 et 140 se situent dans une zone en tassement.
Glissement de terrain	-
Chutes de pierres	Les falaises productives sont composées de quartzites, dolomies, brèches dolomitiques et cornieules. Une carte de danger de chutes de pierres et d'éboulements couvre la zone sud du secteur (Etude GéoVal, 2005 [14]). P138 se situe à environ 20m en-dessous de la limite inférieure du danger faible, en marge de la zone d'étude. Selon l'étude [14], plusieurs chutes de blocs ont par le passé touché la route RC53 Bramois-St Martin (volumes jusqu'à 1-2m ³). Selon nos observations, des blocs peuvent atteindre le secteur des pylônes (anciens blocs de plusieurs m ³ observés à proximité). De nombreux aléas d'éboulement jusqu'à plusieurs dizaines de m ³ dont été décrits dans [14] (secteur de falaises au-dessus du pylône 138). Selon nos propres observations de nombreux autres aléas sont visibles en amont du pylône 139.

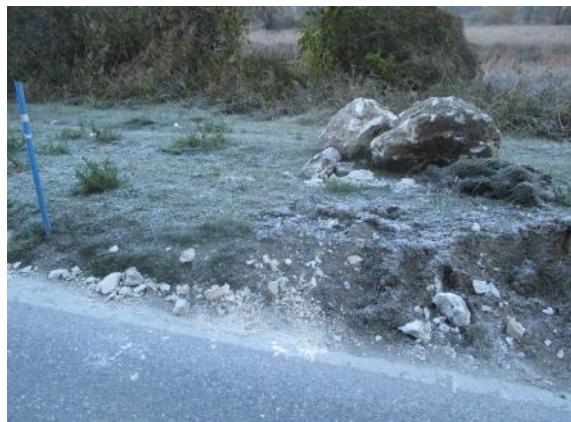
Blocs entre P144 et P145, issus de l'évènement de 2013 (atteinte de la route cantonale)

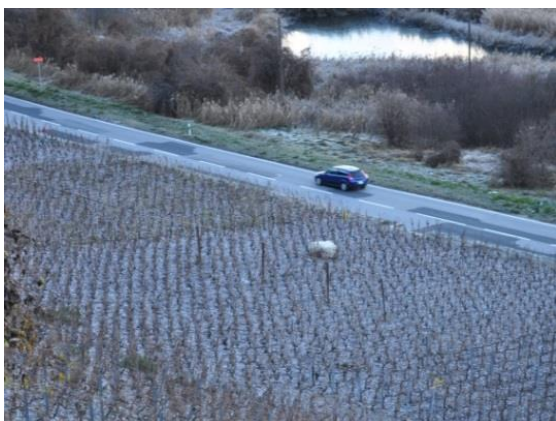
Bloc entre P144 et P145, issu de l'évènement de 2013

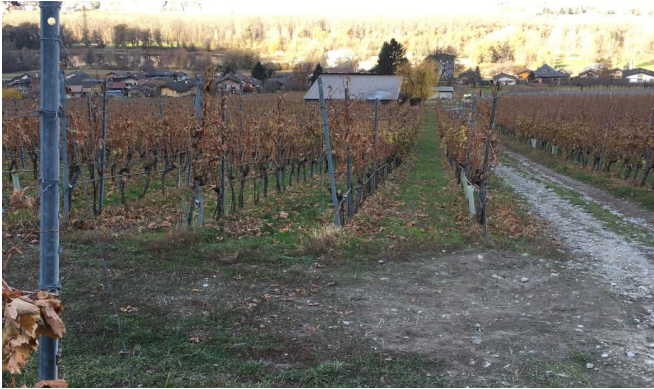
Photo du site : P148

Coordonnées	P148 : 600942.5 / 121787.646 / 563.83 P149 : 601311.351 / 121899.847 / 542.651
Situation	P148 et P149 sont situés sur le cône de déjection du torrent de la Derochia, de part et d'autre du cours d'eau. La zone est agricole (vigne + vergers). La pente du terrain est faible (P148 : 9°, P149 : 5°).
Substratum rocheux	Le substratum rocheux se trouve à >100m sous les alluvions.
Couverture	Alluvions et dépôts torrentiels de la Derochia.
Tassement	-
Glissement de terrain	-
Chutes de pierres	-
Effondrement	-
Crue	P148 et P149 se trouvent respectivement en danger faible et résiduel de crue. Selon les informations obtenues auprès du groupement mandataire de la commune de Grône pour les cours d'eau (groupement d'ingénieur CD-eau par kbm SA [25]), des travaux d'aménagement du torrent ont été réalisés il y a environ 20 ans, mais les digues sont sous-dimensionnées.
Scénario déterminant	Selon [25], le scénario rare de crue au droit du pylône P148 est un débordement du torrent par vagues (eau claire + charriage). L'intensité est faible. Ce scénario ne représente pas une menace significative pour P148. P149 est en danger résiduel, scénario extrême (> 300 ans), et n'est pas à protéger

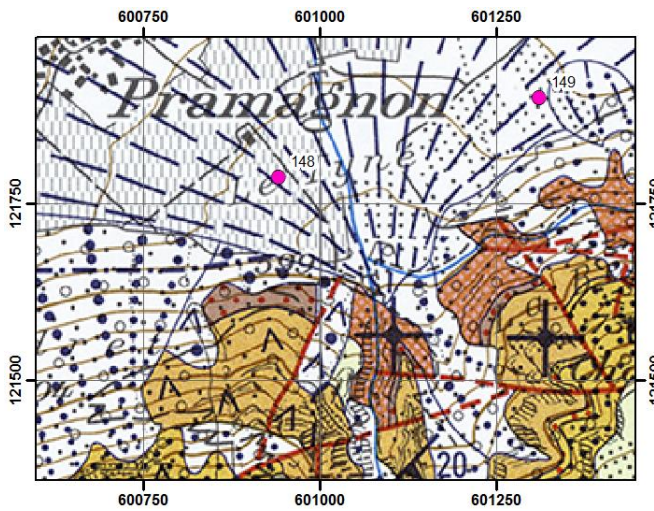
Situation géologique : P148 et P149 sont situés sur le cône de déjection de la Derochia

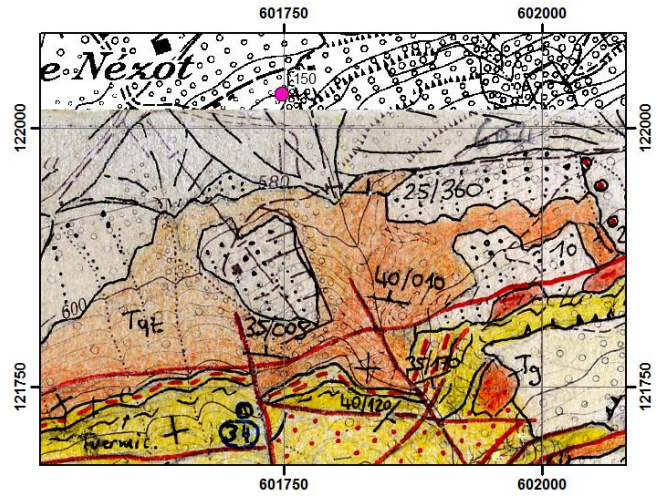
Situation géologique. P150 se trouve sur le cône de déjection de la ravine de la Loèrèche

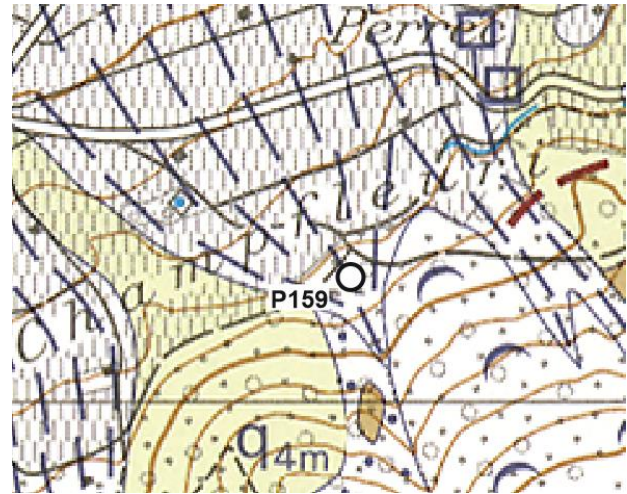
Situation géologique, le pylône est situé sur le cône de déjection du torrent du Taillis

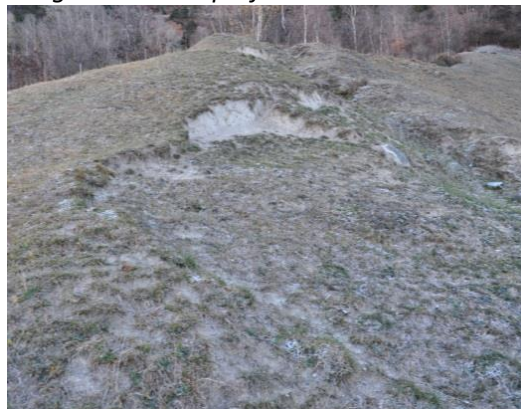
Niche de glissement superficiel

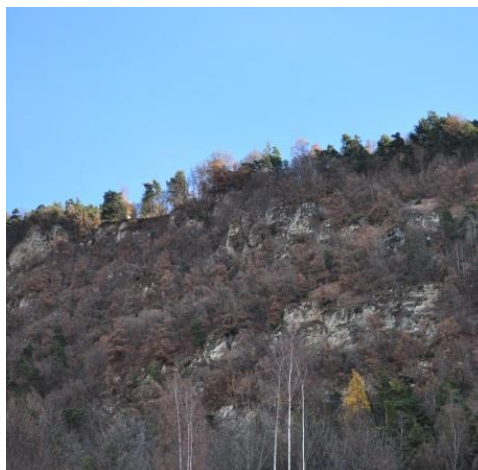
Falaises en amont

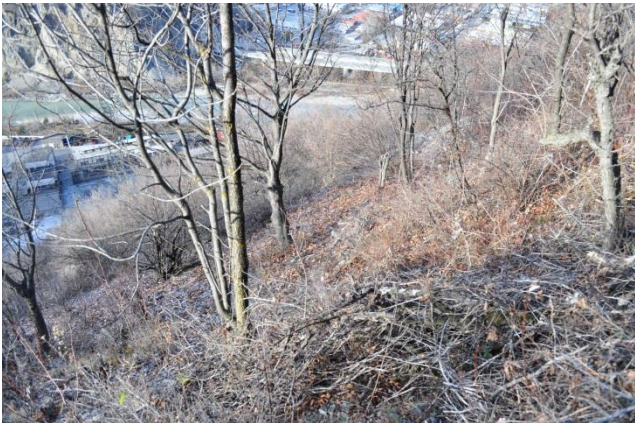
Photos du site – P170

- Pylônes particulièrement problématiques* Les pylônes les plus problématiques sont les suivants :
- ▶ P122, P123, P128 situés sur des glissements de terrain très actifs avec de forts mouvements différentiels potentiels.
 - ▶ P125 à P127 situés en zone de gypse: la surcharge du pylône est un élément important.
 - ▶ P129 et P2-Chandoline : tassement actif et roche très fracturée, altérée.
 - ▶ P145 à P147 : activité élevée de chute de pierres et éboulements potentiels.
 - ▶ P152 : prédisposition élevée du terrain en aval du pylône à s'éroder lors d'une crue.
 - ▶ P170 à P173 : activité élevée de chute de pierres et éboulements potentiels.

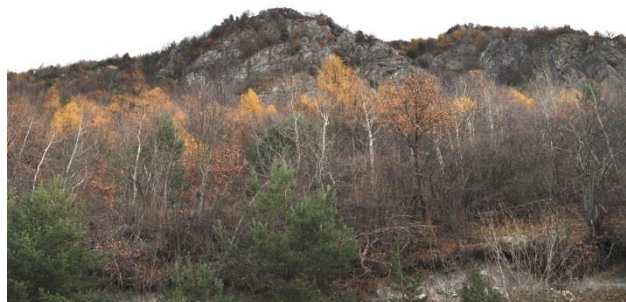
Falaises au-dessus de P172
